# Proyecto de refuerzo del puente sobre el arroyo Paranay-Guazú – Estudio de caso

**Resumen**—El presente Estudio de Caso corresponde al proyecto de refuerzo de un puente sobre el Arroyo Paranay-Guazú, ubicado en el kilómetro 1502,65 de la Ruta Nacional N°12, en la Provincia de Misiones, Argentina. Se trata de un puente carretero que vincula los departamentos de Montecarlo y Libertador General San Martín. Las ciudades más importantes que comunica son Posadas y El Dorado. El proyecto original del puente data del año 1961. Tiene una longitud total de 204 m, formado por nueve vanos de 20 m y dos vanos (correspondientes a los extremos sobre ambas márgenes del cauce) de 12 m cada uno. El paso del tiempo ha generado graves deterioros en la estructura del puente, haciendo necesaria su intervención para rehabilitarlo y reforzarlo para llevarlo a la categoría A-30 de la Dirección Nacional de Vialidad. El proyecto de refuerzo consiste en la búsqueda de una alternativa que minimice las intervenciones necesarias sobre la estructura existente, con el condicionante de mantener en todo momento media calzada habilitada al tránsito.

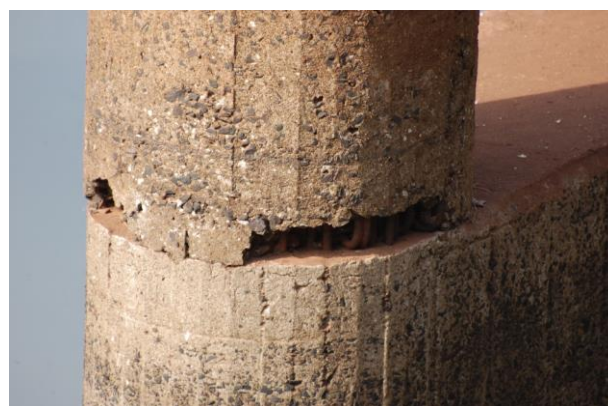
Los estribos, al igual que las pilas, presentan problemas menores de recubrimiento de armaduras. Como se observa en la Fig. 3, la pila del eje III presenta una zona con problemas de colado del hormigón en la vinculación de la columna aguas abajo con la riostra.

Fig. 3. Problemas de colado en vinculación entre columna y riostra de pila del Eje III.

1. Realizar tareas de mantenimiento en la infraestructura consistentes en la restitución de los recubrimientos donde hiciera falta, y reparación de las zonas con defectos de colado del hormigón.

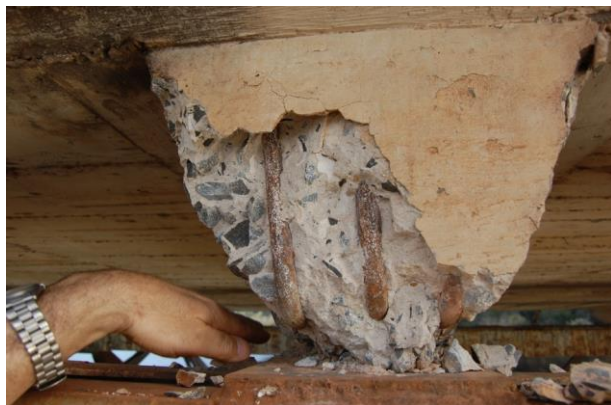
El mecanismo de deterioro se origina en la concepción de la vinculación de la losa con la estructura metálica. Esta unión, de escasa robustez, funcionó bien durante varias décadas, debido a las bajas cargas y menores frecuencias de paso de las mismas. Al modificarse estos parámetros, comenzó el deterioro de los nervios en la zona del apoyo sobre la estructura metálica, con lo cual dejó de existir un apoyo franco de la losa sobre la estructura. Esto genera continuos desplazamientos verticales de estos apoyos, que debido a las velocidades a las que transitan las cargas, provocan mayor impacto entre el nervio dañado y la viga, agravando el deterioro.

Con mucha frecuencia el puente se ve solicitado por el paso de camiones que, circulando en sentido opuesto y en forma simultánea, producen una serie de descensos diferenciales de los apoyos de los nervios afectados. Esta situación genera en la losa esfuerzos para los cuales no fue concebida, motivo por el cual la misma se va triturando, como se aprecia en la Fig. 4.

Fig. 4. Nervio deteriorado por martilleo sobre viga metálica

3. Reemplazar la losa superior del tablero, con un nuevo diseño que modifique el esquema estático y mejore la vinculación de la losa con la estructura metálica. En este punto hay que destacar la necesidad de dar urgente solución al problema, ya que el deterioro de la losa del tablero se acelera día a día.

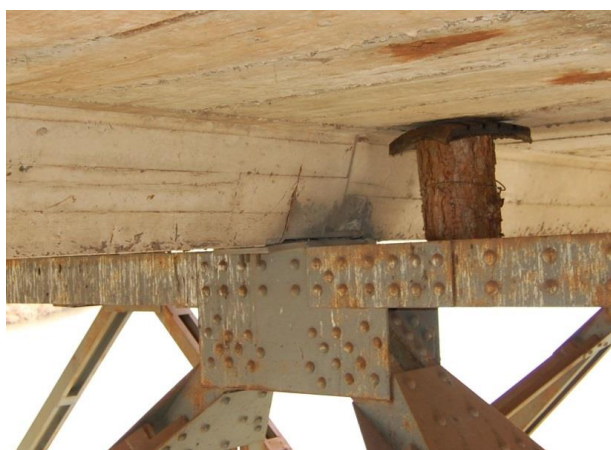
Con el objeto de detener el proceso de deterioro, concesionarios anteriores modificaron algunos de los apoyos de la losa con las vigas metálicas, agregando a cada lado del nervio un cajón metálico soldado a la estructura y sobre este un apoyo de neopreno, sobre el cual descarga la losa, como se observa en la Fig. 5.

Fig. 5. Tacos metálicos provisionarios

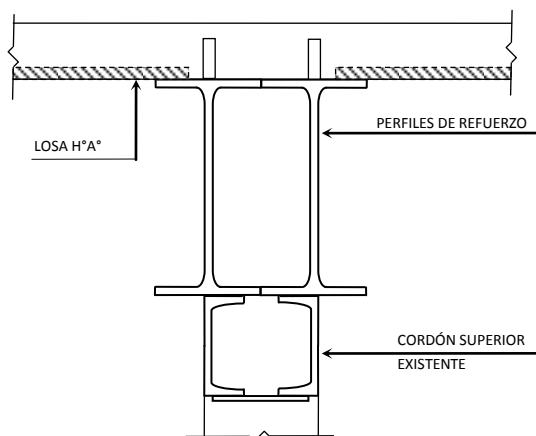
La solución propuesta consiste en colocar un refuerzo metálico sobre el cordón superior de las vigas reticuladas que incremente la sección de compresión de dicho cordón, junto con la colaboración de la losa de hormigón armado, con lo que logran disminuirse los esfuerzos de tracción en el cordón inferior. Para el dimensionado de este refuerzo se partió de la hipótesis de que esta nueva sección, conformada por el cordón superior existente, el refuerzo metálico y la losa de hormigón armado, tuviese la capacidad de resistir, por sí sola, los esfuerzos producidos por las cargas de peso propio y sobrecargas de uso.

Fig. 6. Detalle de refuerzo del Cordón Superior con perfiles W410x140x46,1

Los perfiles de refuerzo se colocan soldados entre sí en tramos de 12 m, correspondientes a la longitud comercial de los perfiles. Los perfiles se unen entre sí por soldaduras a tope. En las alas superiores de los perfiles se colocan los pasadores de corte necesarios para lograr la transferencia del esfuerzo cortante entre los perfiles de refuerzo y la losa, logrando que esta última colabore con la sección resistente.

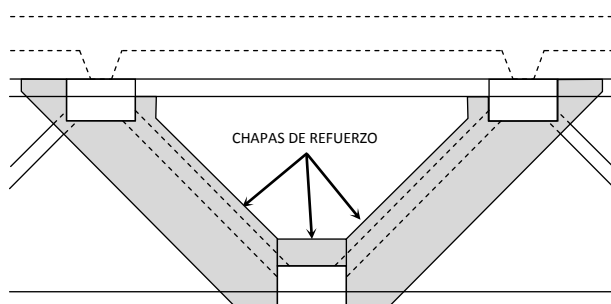
A partir de los resultados obtenidos se corroboró que el refuerzo es efectivo y que sólo es necesario reforzar las diagonales de los apoyos. Esto es lógico, ya que estas barras transmiten todas las cargas actuantes sobre el tablero del puente a las pilas y por lo tanto no se descargan por el refuerzo colocado del cordón superior.

Fig. 8. Detalle de Refuerzo de Diagonales de Apoyos.

El refuerzo de las Diagonales de Apoyo (Fig. 8) se proyectó constituido por dos chapas de 1/2" de espesor que se vinculan rígidamente a la barra armada existente mediante cordones de soldadura y que, mediante la utilización de otras chapas de menor espesor, conforman un cajón alrededor de la barra existente.

Estas placas se verifican como columnas en compresión para la carga de 128,8 tn obtenida del análisis de los estados últimos, asumiendo como hipótesis de cálculo que las diagonales existentes únicamente aporta inercia pero no sección resistente.

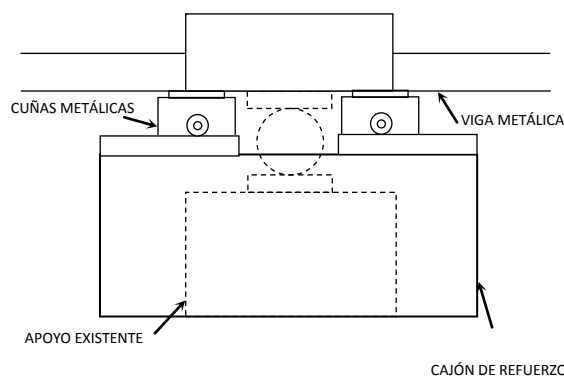
Fig. 9. Detalle de refuerzo de apoyos.

Con el objetivo de aumentar la capacidad de transmisión de carga de los apoyos sin necesidad de recrecer los capiteles de las pilas se propuso colocar un cilindro metálico de 0,90 m de diámetro, cortado longitudinalmente en dos partes las cuales se vinculan entre sí por medio de bulones de 3/4" de diámetro. Los cilindros se fijan a la viga de la pila con pernos Fisher (o similar) de 3/4" de diámetro (Fig. 9). Posteriormente, el espacio que queda entre el apoyo existente y este cilindro se llena con hormigón H-30 de alta fluidez o mortero autocompactante, de manera que no se produzcan deficiencias de llenado y no queden espacios vacíos.

Una vez fraguado el hormigón, se colocan, encima de estos cilindros, unos dispositivos formados por cuñas de acero que se accionan por medio de varillas roscaadas que se ajustan hasta que los mismos entren en carga, aliviando los apoyos existentes.
