Estudo da recuperação de áreas degradadas por erosão no Município de Franca, São Paulo, Brasil

Reclamation study of degraded lands by erosion process: Franca, São Paulo, Brazil

Rotta, Cláudia Marisse dos Santos ✉ - Zuquette, Lázaro Valentin

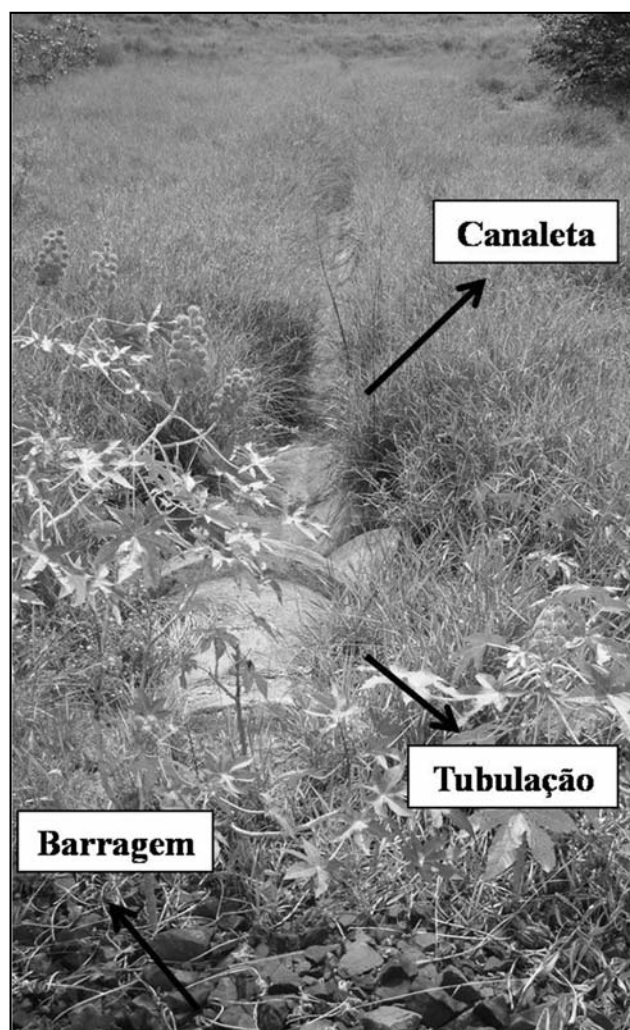
Para garantir sua estabilidade, a feição foi parcialmente aterrada, sendo então construída uma barragem com blocos de rocha para evitar a ação erosiva do escoamento acelerado, protegendo o trecho aterrado. Além disso, foram dispostas canaletas em vários trechos das encostas, para direcionar a água de forma disciplinada até uma abertura na barragem (Figura 3). Nas áreas próximas a feição, onde houve movimento de terra, foram plantadas mudas de diferentes espécies vegetais. Essa técnica apresentou dois problemas principais: primeiramente, muitas mudas não se desenvolveram de forma adequada; e ainda, observou-se o surgimento de canais preferenciais associados à sequência de cavas (para a inserção das mudas); conforme pode ser observado na Figura 4. Finalmente, nos trechos mais distantes da feição, foram empregados cordões de nível em conjunto com a cobertura vegetal de gramíneas, com o objetivo principal de conter o escoamento acelerado, protegendo tanto as encostas, quanto impedindo o avanço da feição principal (Figura 5).

Figura 3. Barragem e canaleta associadas à feição principal.

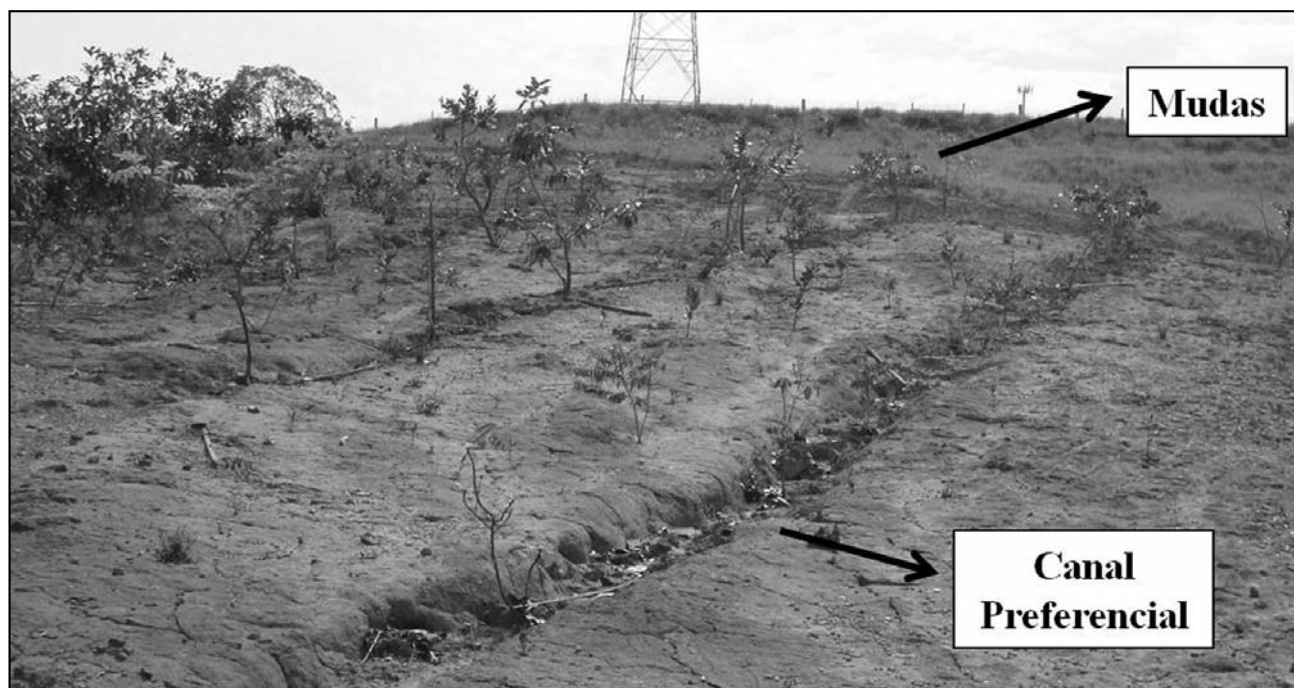
Figura 4. Mudas para revegetação da área na proximidade da feição principal.

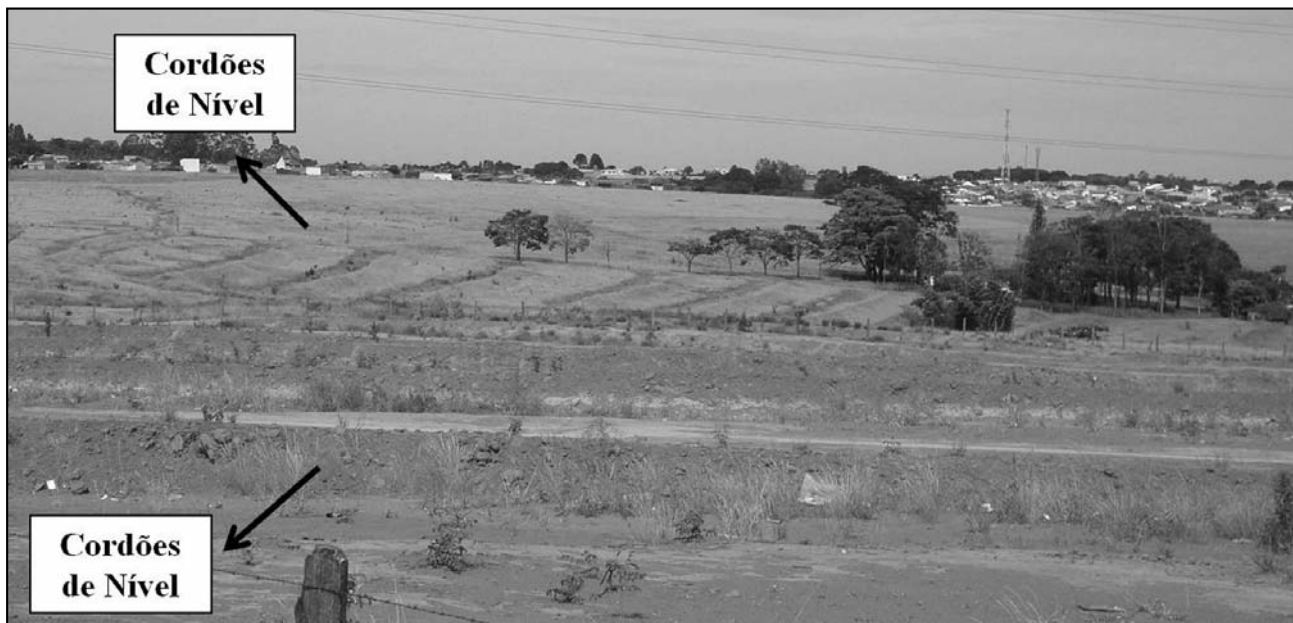
Figura 5. Cordões em nível e gramíneas nas encostas da Área 1.

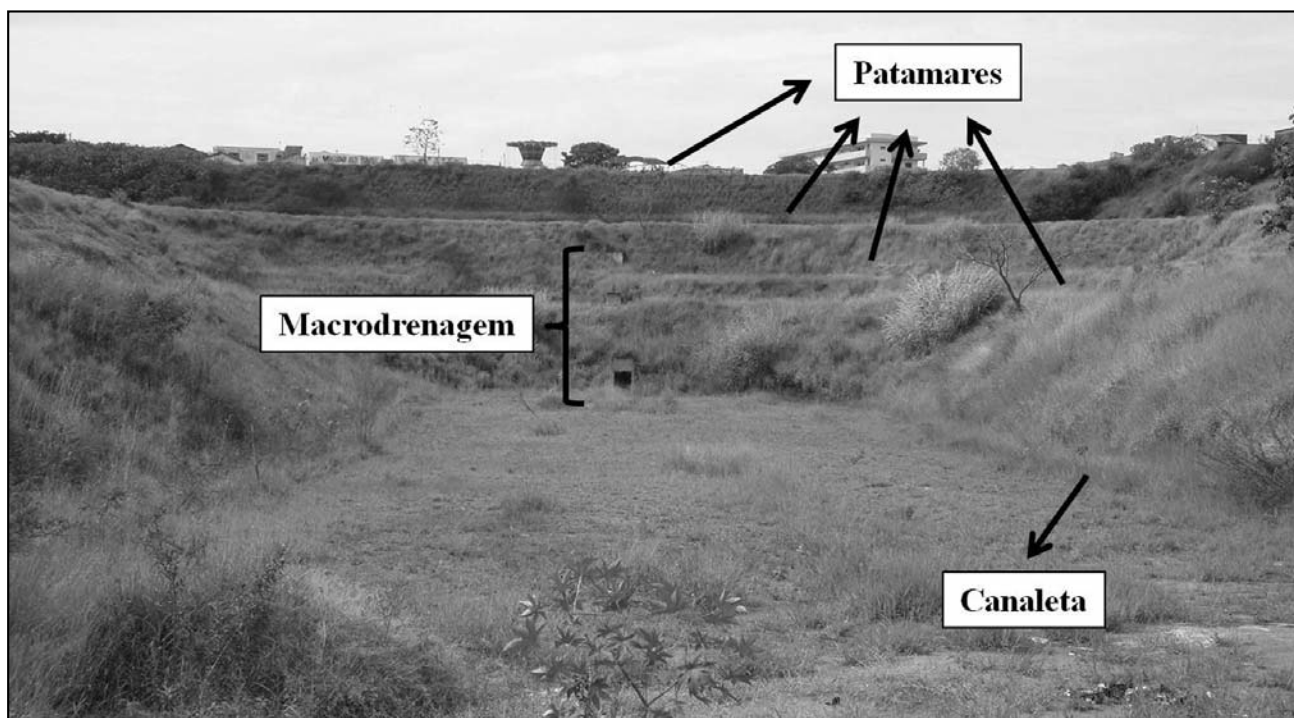
abaixo. Além disso, o canal principal dessa área foi canalizado através de obra de macrodrenagem (Figura 7). A área se apresenta estável, no que diz respeito aos processos erosivos, porém houve o surgimento de três escorregamentos no nível inferior dos patamares, como indica a Figura 8.

Figura 7. Feição recuperada por retaludamento em associação às obras de micro e macrodrenagem.

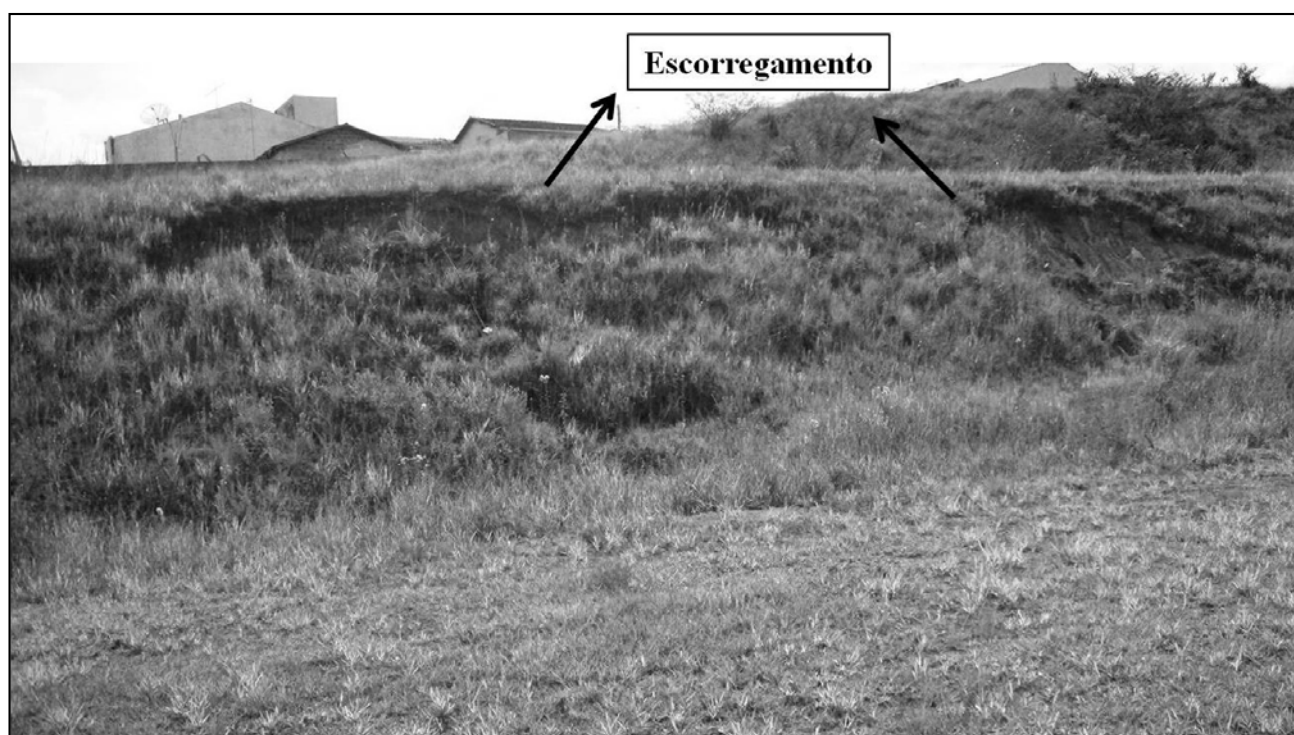
Figura 8. Escorregamento no talude do patamar inferior.

Técnica empregada	Considerações
Retaludamento	O retaludamento foi bem executado, dada a estabilidade da feição, verificada em campo. No último patamar foram identificados escorregamentos, conseqüentes da alteração da geometria original dos taludes, que expôs a superfície materiais geológicos mais suscetíveis à erosão.
Macro drenagem	Esse tipo de técnica envolve altos custos, sendo assim, o projeto prévio deve ser bem executado, evitando-se falhas, e buscando-se alterar o mínimo possível as condições naturais locais. Nessa área foi adotada a canalização subterrânea do canal de drenagem. Essa estrutura foi bem dimensionada, encaminhando o fluxo do canal principal para um trecho a jusante, de forma disciplinada.
Microdrenagem	Essa técnica foi observada sob a forma de canaletas na base dos taludes dos diferentes patamares. Essa estrutura foi bem dimensionada, porém verificou-se a ausência de manutenção da mesma, dada a presença de solo e de vegetação no seu interior, o que pode levar ao acúmulo de água, e até mesmo o surgimento de escoamento entre os patamares em períodos mais chuvosos.

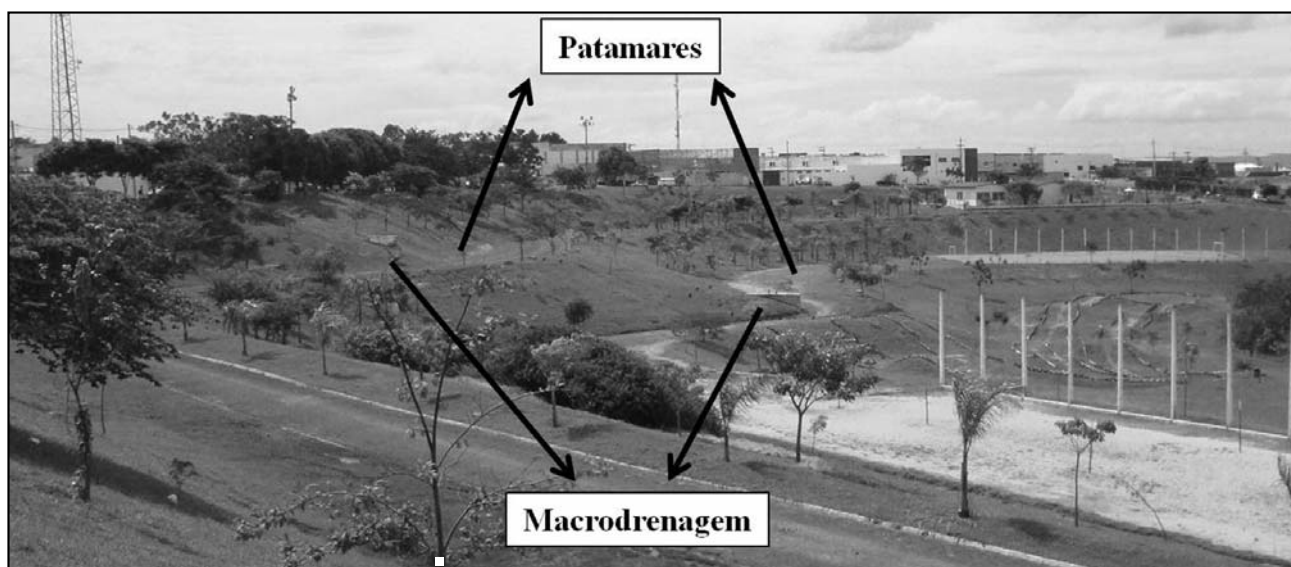
A Área 3 é circundada por um bairro residencial, sendo assim, sua recuperação teve como objetivo conferir um uso à área, em benefício da população local. A reabilitação foi realizada através da construção de um parque, com campos, pista para caminhada, bancos, brinquedos, entre outras estruturas. Para isso, foram realizadas obras de retaludamento e canalização da drenagem, por meio de obras de macrodrenagem (Figura 10).

Figura 10. Área reabilitada através da construção de um parque de lazer, com destaque para o retaludamento e obra de macrodrenagem.

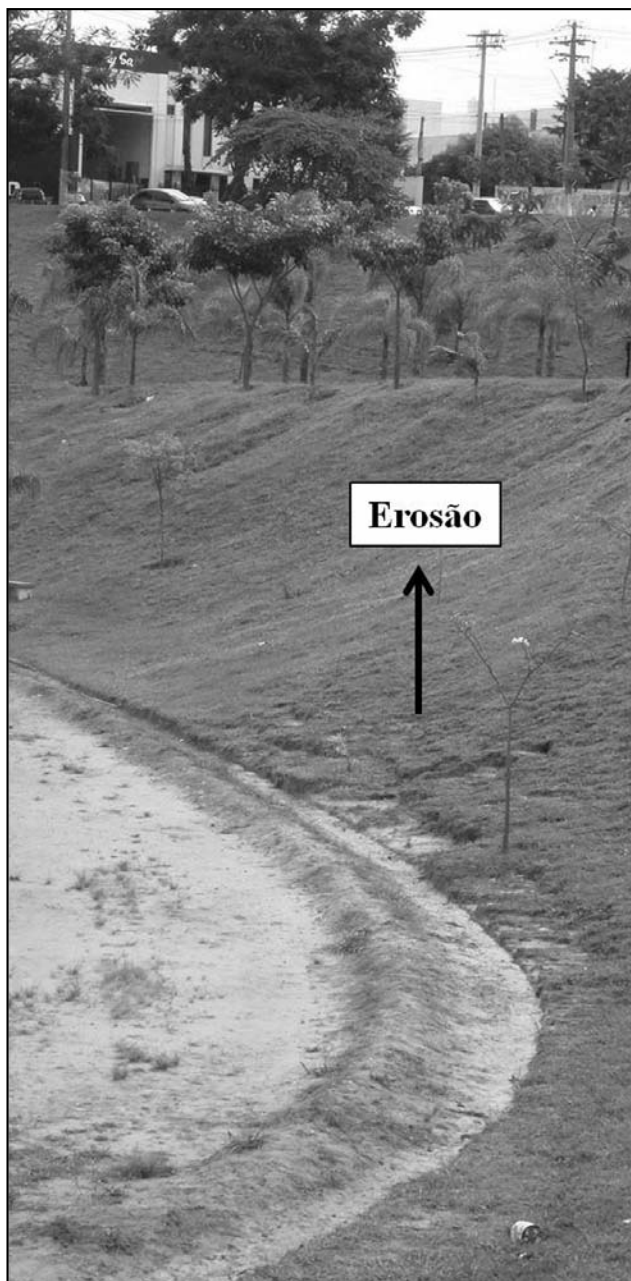
As bermas principais foram ocupadas por pistas de caminhada, e os trechos inferiores, mais planos, por quadras e outras estruturas de lazer. No geral a área apresenta-se estável, a não ser por surgimento de sulcos nas bases de alguns taludes, como indica a Figura 11, gerados pela concentração de águas pluviais associadas à surgência de água na base de alguns taludes (Figura 12).

Figura 11. Sulcos erosivos em talude da Área 3.

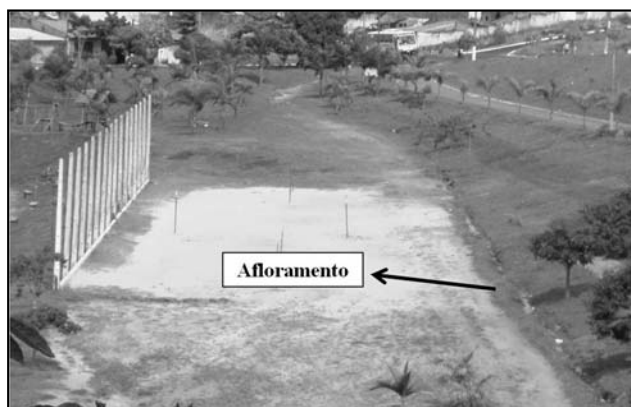
Figura 12. Afloramento de água na base de talude da Área 3.

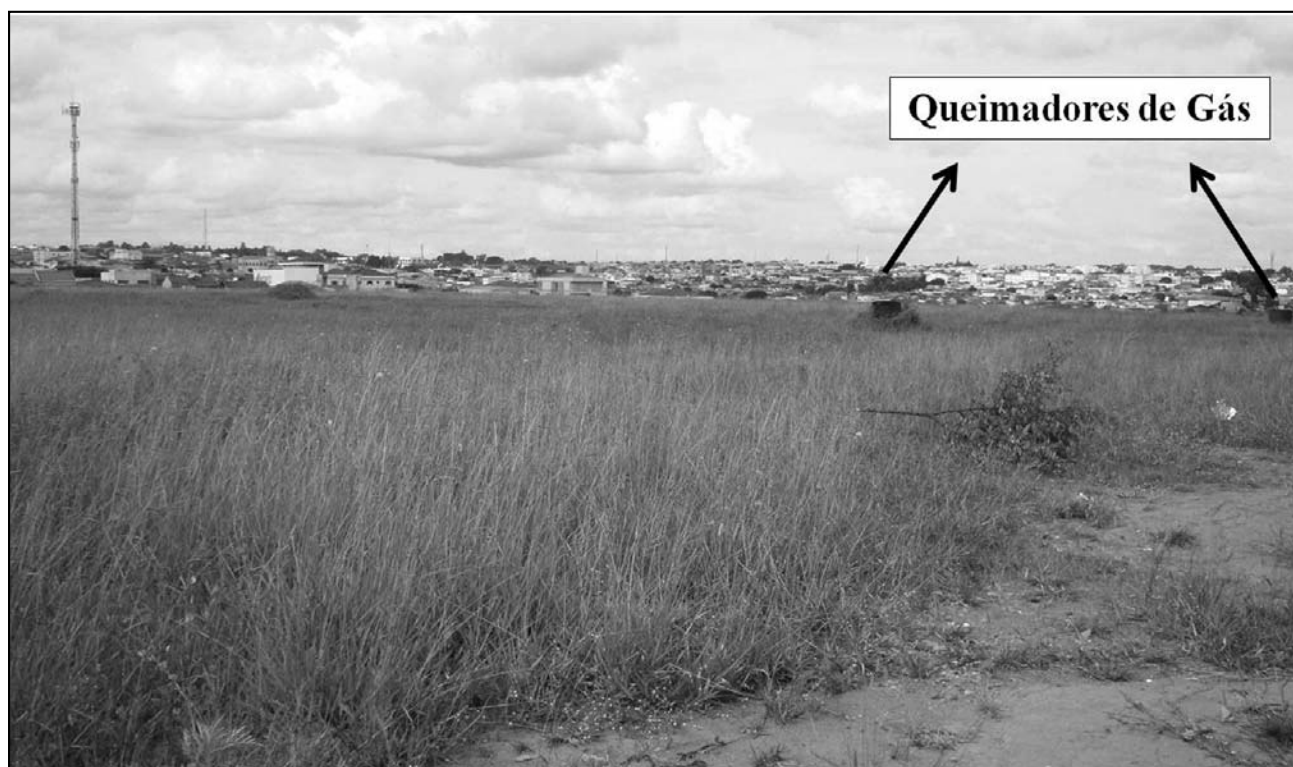
Figura 14. Configuração atual da Área 4, com detalhe de antigos queimadores de gás do aterro sanitário.

Técnica empregada	Considerações
Aterro com resíduos sólidos	O aterro de uma área com resíduos sólidos deve envolver uma série de questões de engenharia, tais como a impermeabilização de base, a construção de drenos para encaminhamento do chorume, entre outras. Dado que a Área 4 consistia em uma antiga voçoroca de cabeceira, e conhecida a ausência de técnicas de preparação para recebimento de resíduos, pode-se afirmar que essa medida foi totalmente inadequada, mesmo com a estabilidade física atual. A escolha de uma área para aterro com lixo deve ser criteriosa, assim como a adoção de medidas de preparação do local. A prática de aterrar feições erosivas com lixo, apesar de comum no Brasil, é inadequada, dado o impacto ambiental e social decorrentes.
Microdrenagem	No que se refere aos processos erosivos, verificou-se que a área não apresenta estruturas de drenagem, de modo que situações de escoamento acelerado podem ser geradas, vindo a reativar os processos erosivos.

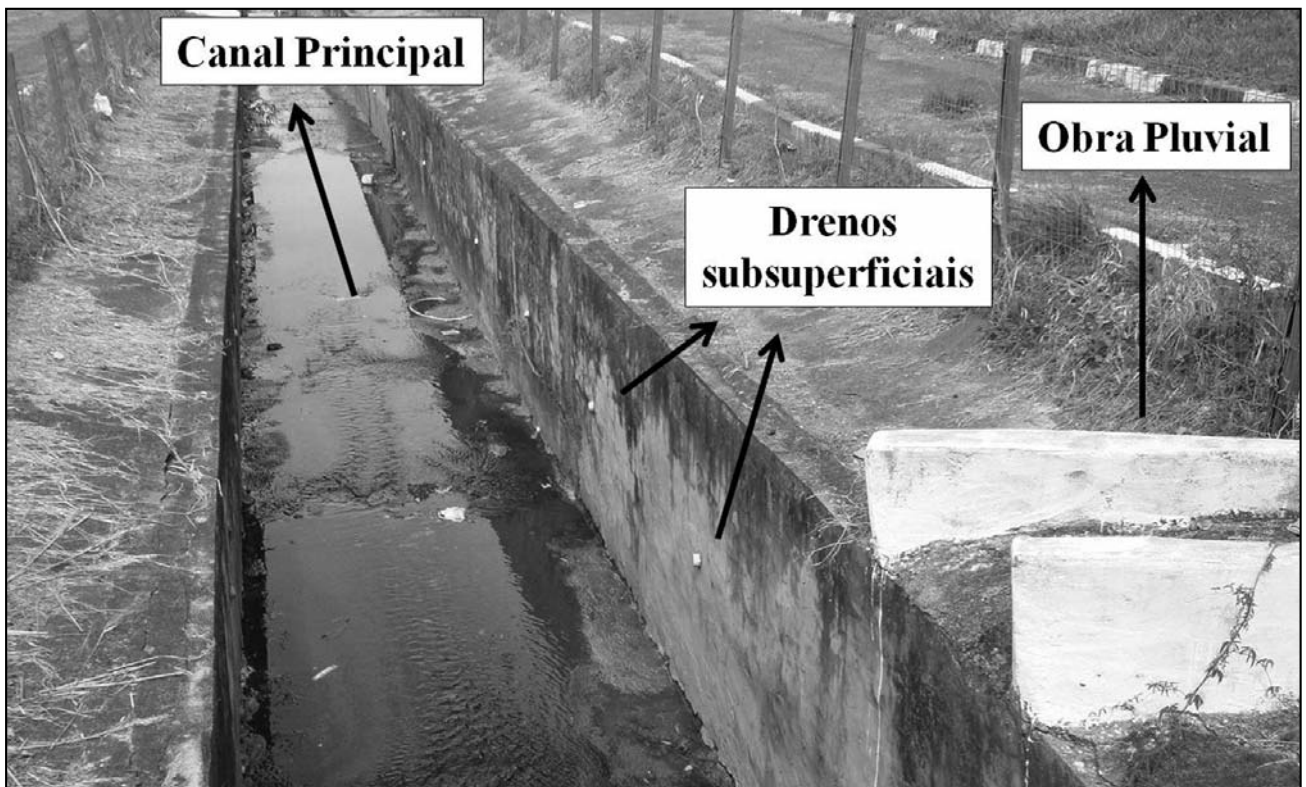
Figura 16. Canal principal com detalhe para os drenos subsuperficiais e obras de drenagem pluvial.

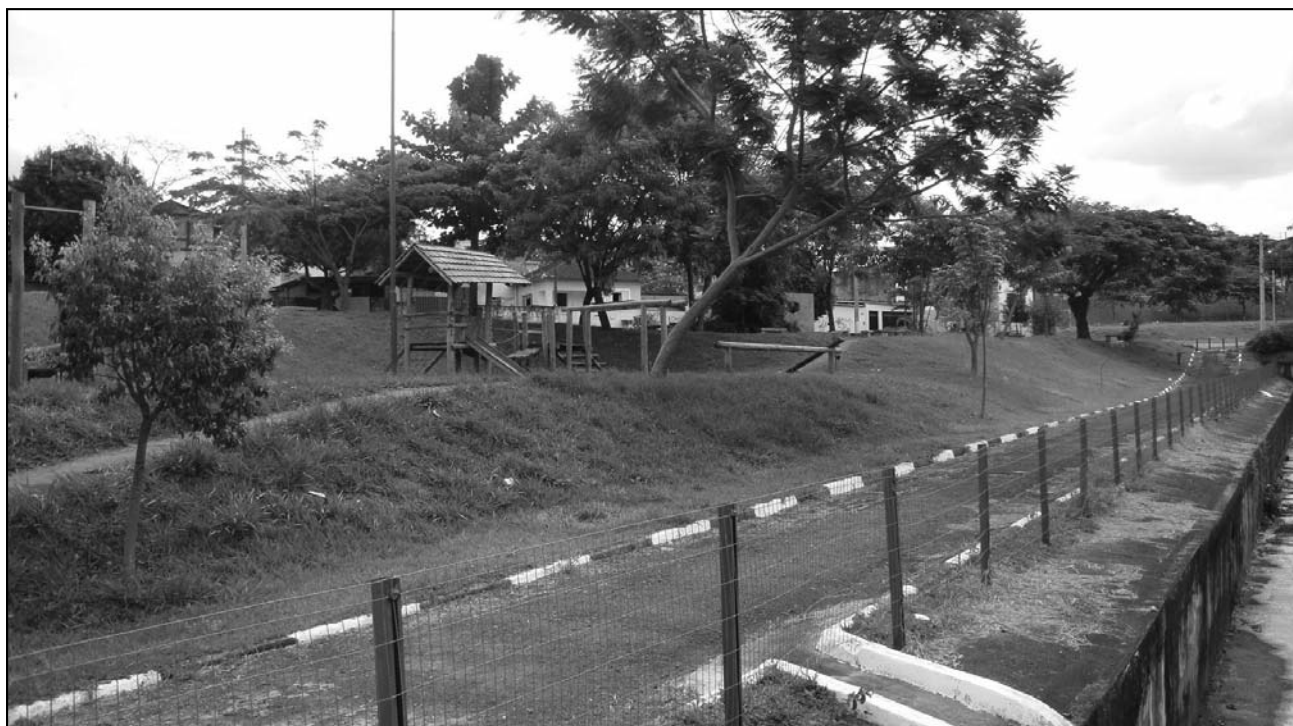
Figura 17. Parque no entorno do canal principal da Área 5.

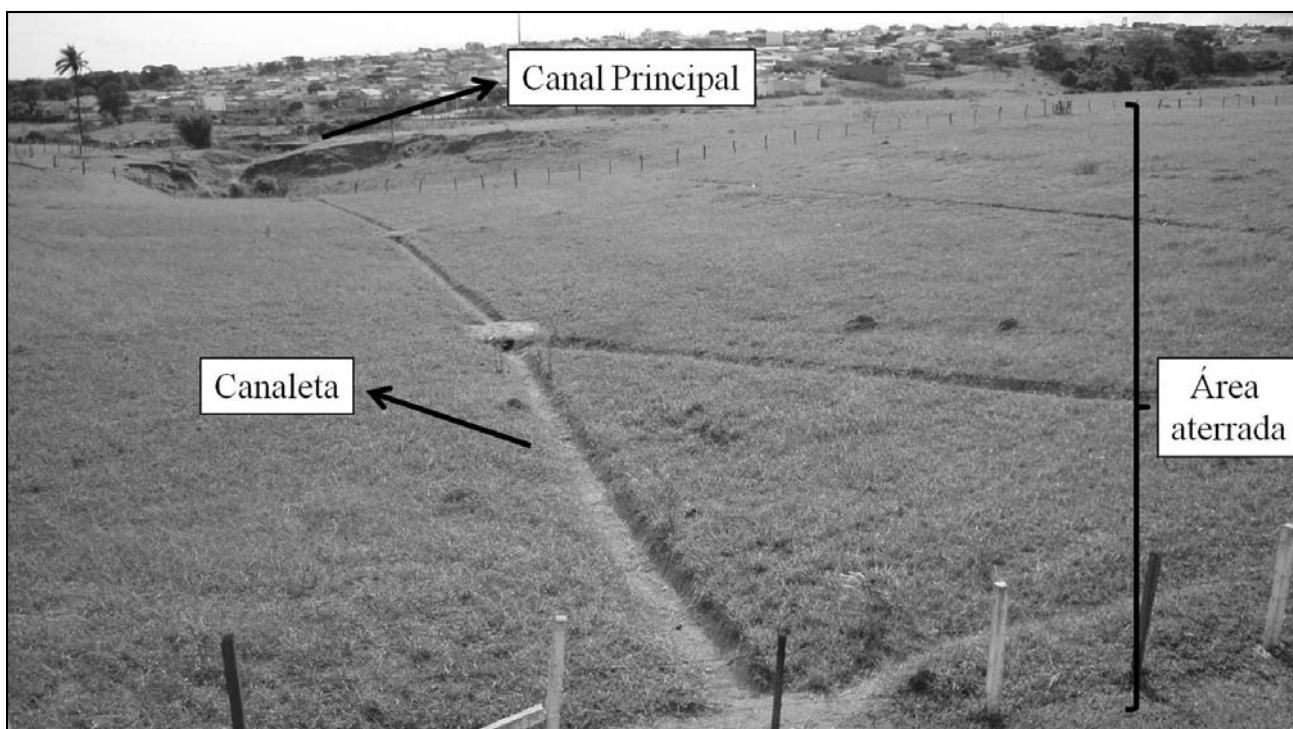
Figura 18. Área aterrada sobre a canalização da drenagem principal da Área 6, com a presença de canaletas para a captação da água de escoamento pluvial.

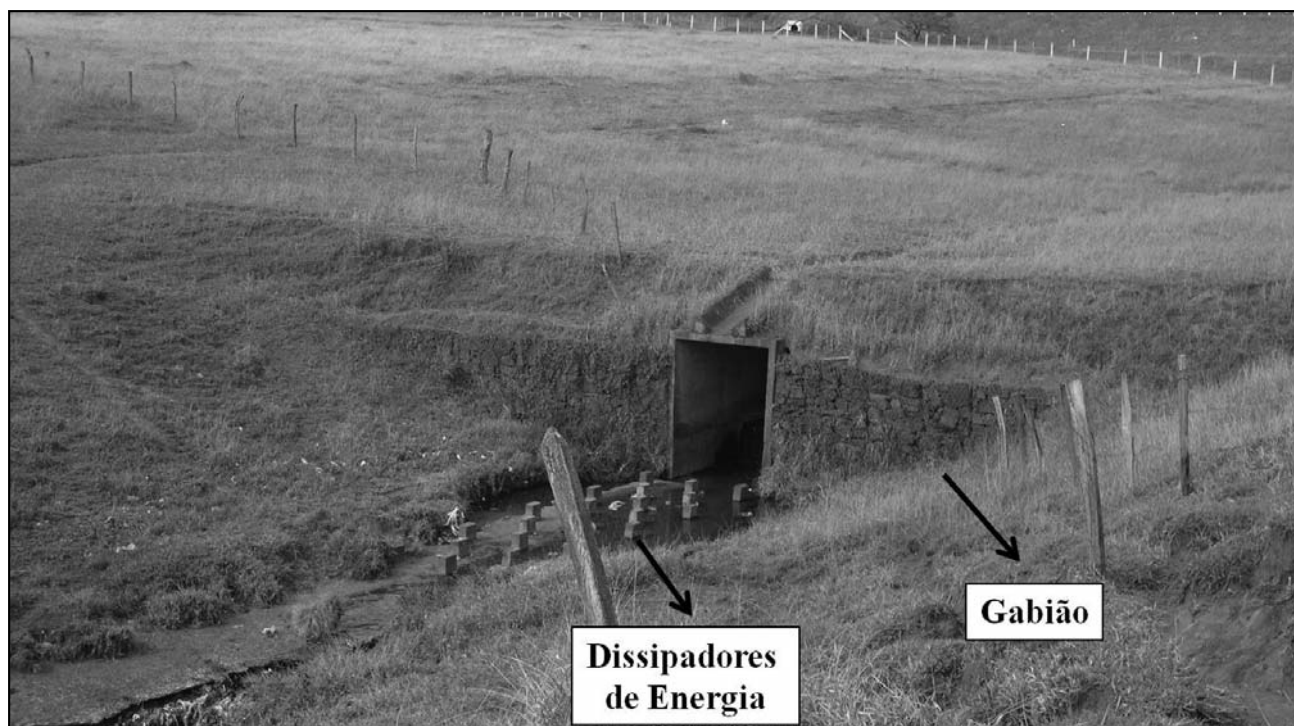
Figura 19. Fim da canalização do canal de drenagem da Área 6, com a presença de dissipadores de energia na saída da canalização.

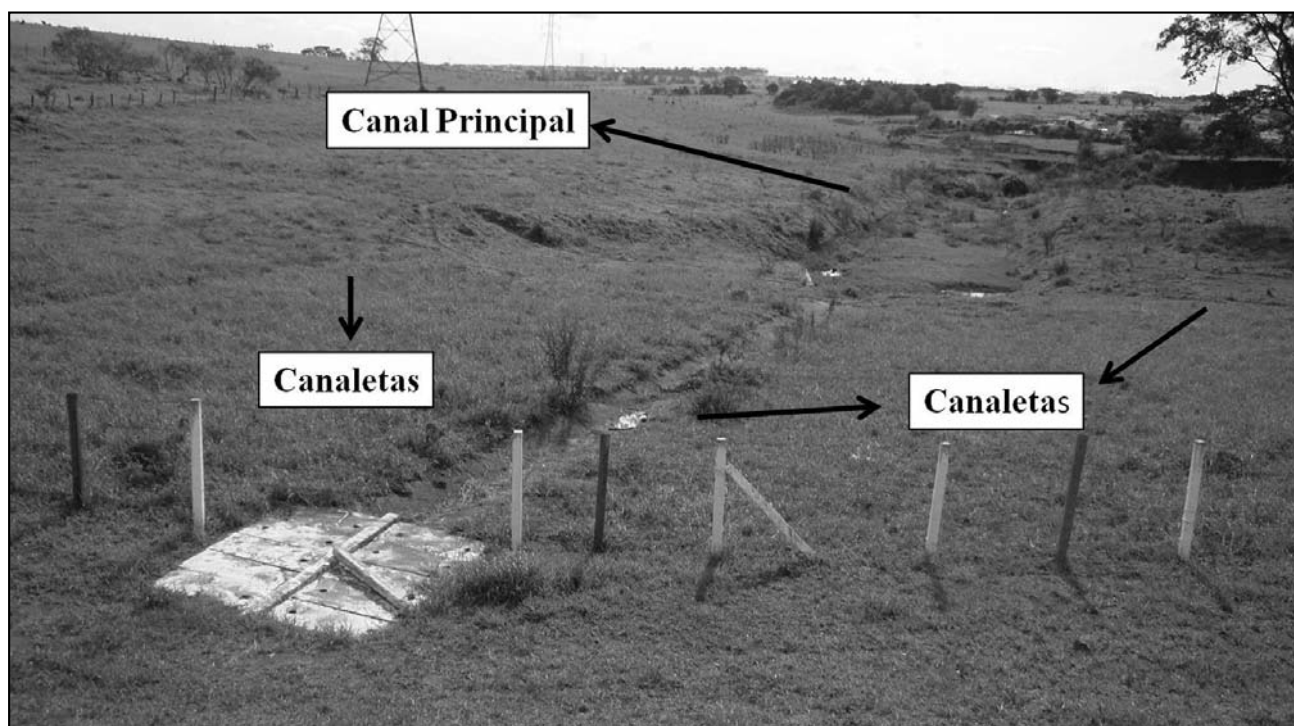
principal volta a correr a céu aberto em certo ponto, sendo que, a jusante da abertura de canalização, há um trecho reforçado por telas de arame, configurando um canal bem definido. Porém, a jusante do reforço o canal volta a correr naturalmente (Figura 20).

Figura 20. Trecho aterrado com presença de canaletas, seguido do canal principal, sem canalização.
