# Análisis funcional del conjunto arquitectónico RCh 8, localidad arqueológica de Rincón Chico, valle de Yocavil, Catamarca

Functional analysis of architectural unit RCh 8 at the archaeological site of Rincón Chico, Yocavil valley, Catamarca.

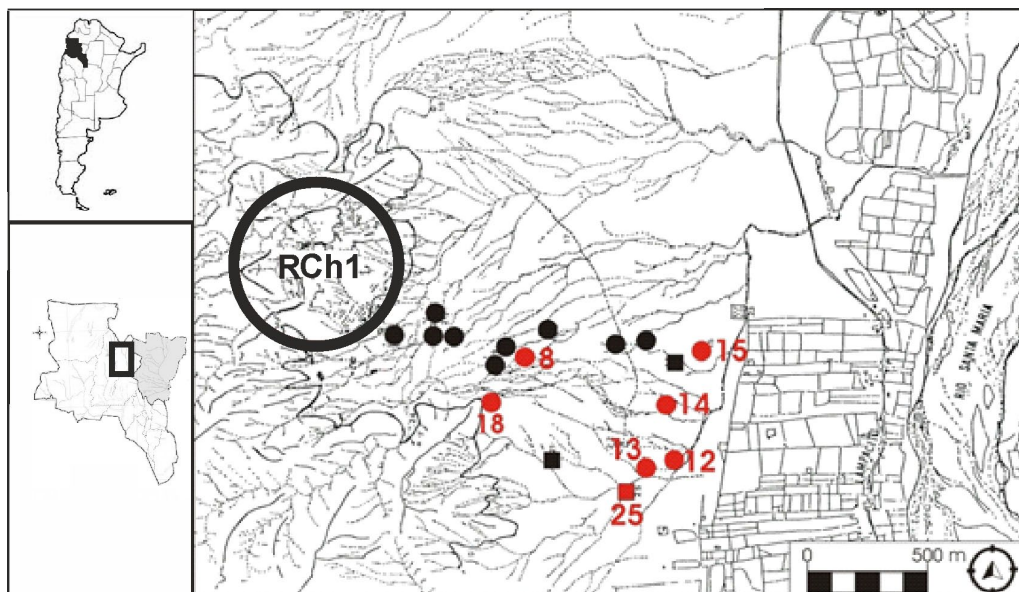
Figura 1. Mapa de la localidad de Rincón Chico. Los círculos numerados corresponden a los conjuntos excavados en el sector bajo. Los cuadrados a cementerios (modificado Tarragó 2007).

Figure 1. Map of Rincón Chico site. Numbered circles correspond to the residential units excavated in lower area; squares to cemeteries (modified Tarragó 2007).

En el sector bajo se han excavado hasta el momento seis conjuntos considerados habitacionales, incluyendo a RCh 8. RCh 12, RCh 13, RCh 14 y RCh 15 serían conjuntos sin unidades circulares adosadas. Se ubican en las cotas más alejadas con respecto al conglomerado RCh1, cercanos a un camino actual, y próximos a un posible tramo troncal del camino incaico (González y Tarragó 2004). En tanto, RCh 18 y RCh 8 corresponden al grupo que exhibe unidades circulares asociadas (Figura 1).

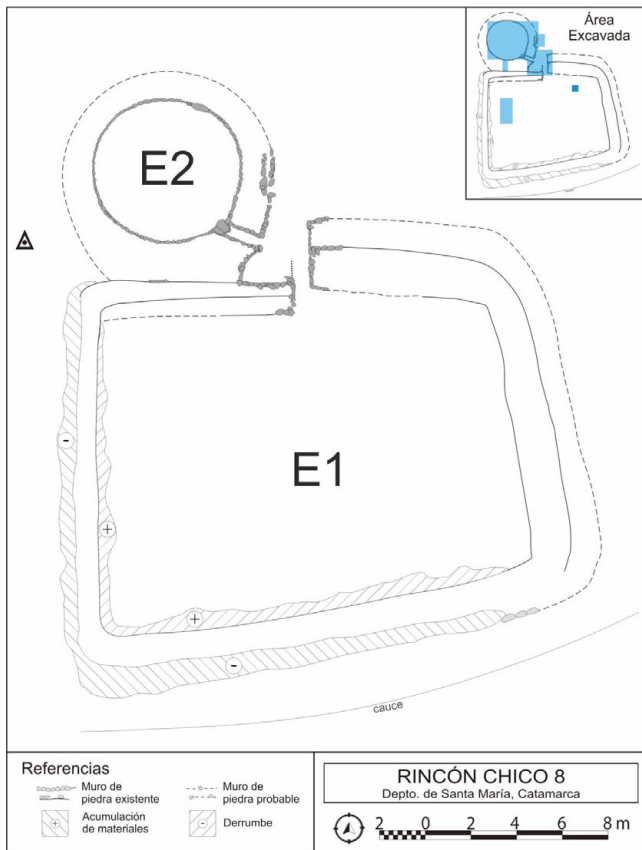
Figura 2. Plano de RCh 8 y detalle de cuadrículas excavadas.

Figure 2. Plan of RCh 8 and detail of the excavated grids.

El conjunto arquitectónico Rincón Chico 8 (RCh 8) está compuesto por un rectángulo trapezoidal de 24 m por 18 m (E1), y una estructura circular (E2) adosada a su vértice Noroeste de nueve metros de diámetro en su parte externa y de seis metros de diámetro interior -29 m<sup>2</sup> aproximadamente- (Figura 2). Ambas estructuras poseen muros dobles con rellenos de ripio con un ancho de entre uno y tres metros. Cabe aclarar que el muro doble de E2 se ubicaría a partir del nivel del suelo externo (ver más adelante). Las excavaciones permitieron apreciar que la estructura circular posee muros construidos, principalmente con lajas grisáceas dispuestas horizontalmente sin mortero de unión entre los mampuestos, y bloques de cuarzo blanco y pegmatita rosada en mucha menor proporción. La utilización de lajas como cimientos del muro, rasgo característico de la arquitectura santamariana (ver Nastri 2001), pudo ser comprobada en E2 a partir de una gran laja ubicada en el sector Norte del muro.

Las excavaciones comenzaron en 1999 con un sondeo de 2 x 2 m en el sector NE de la E1, en el cual se realizaron cuatro niveles artificiales de 10 cm considerándose estéril el depósito ubicado a 30 cm de profundidad. A comienzos del nivel dos se menciona la presencia -sobre el perfil Sur del sondeo- de una delgada capa de ceniza. En el límite entre los niveles dos y tres se recuperaron un núcleo de obsidiana y escasos fragmentos de huesos. El sondeo concluyó a 1,38 m de profundidad de la superficie, sin que se definiera claramente un estrato que pudiera ser atribuido a un piso de ocupación, aunque se postuló que posiblemente el piso se encontrara muy cercano a la superficie, a nivel del lente de ceniza.

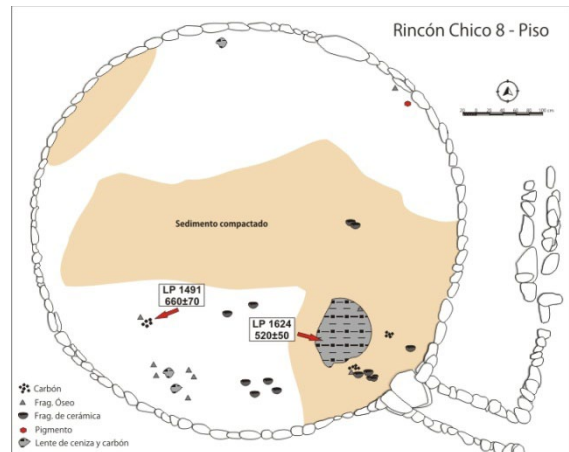
Figura 3. Planta del piso de RCh 8 E2 (tomado de Greco 2007).

Figure 3. RCh 8 E2 floor (taken from Greco 2007).

y carbón de menor tamaño y espesor (Figura 3). Del fogón se obtuvo otro fechado: 520 +/- 50 ARCP (LP 1624) calibrado (66.0%) 1380-1460 cal D.C.- con un grado B de asociación muestra-evento (Greco y Cabrera 2009). Los valores de los fechados pueden considerarse estadísticamente indiferenciados y el rango de años probables para las fechas promediadas es de 570 +/- 40 ARCP calibrado (95%) 1292 -1430 D.C. (Greco y Cabrera 2009).

estructuras en Rincón Chico se menciona la presencia de cáscara de huevo posiblemente de *Rhea americana*. En tanto sobre el piso de ocupación se encontró pigmento rojo (Figura 3).

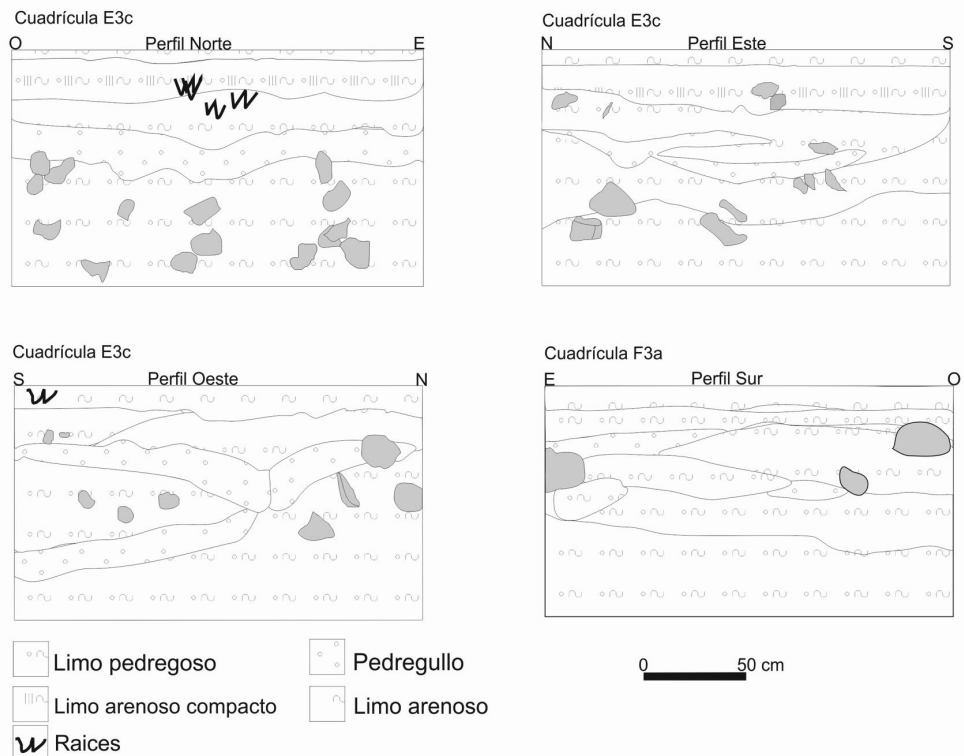
Figura 4. Perfiles de la unidad E3c de RCh 8 E1.

Figure 4. Profiles of E3c RCh 8 E1 unit.

se mostró homogéneo desde pocos centímetros bajo la superficie actual, con fragmentos de lajas y gran cantidad de clastos medianos y pequeños (Figura 4) situación similar a la referida para el sondeo de 1999.

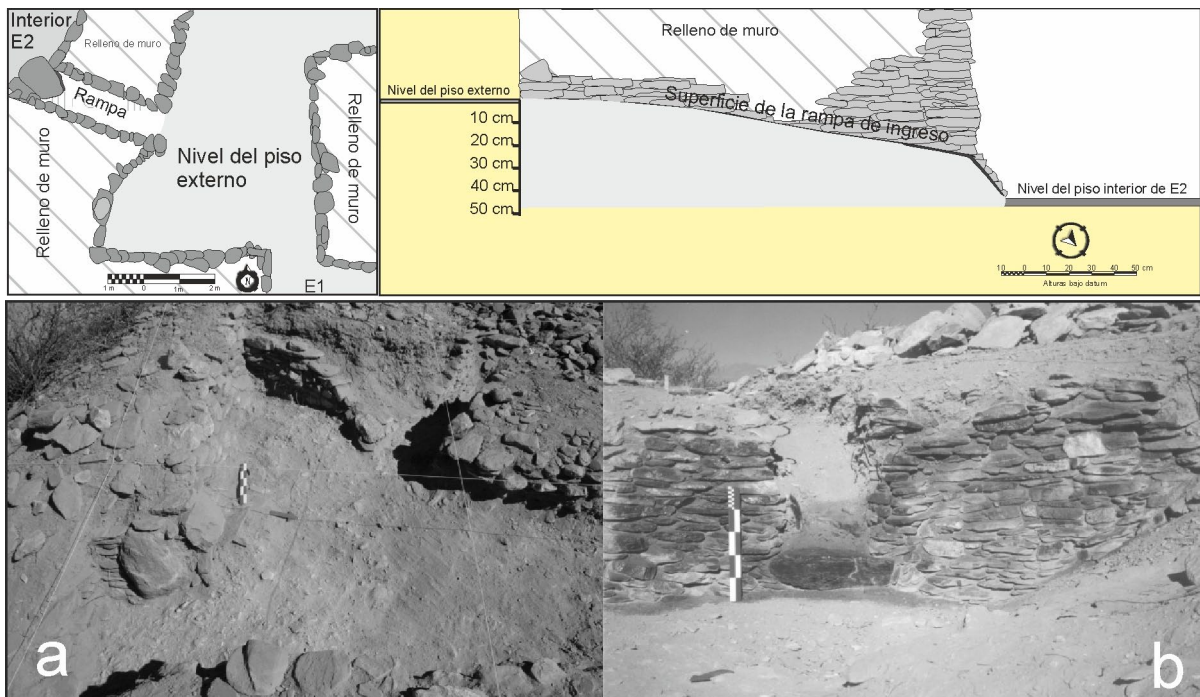
Figura 5. Zona de accesos y relación entre los pisos exterior (a) e interior (b) en E2.

Figure 5. Access zone and relationship between exterior floor (a) and interior (b) in E2.

En cuanto al sector externo, bajo el derrumbe del muro Norte de E1, producido hacia el exterior del mismo, se pudo detectar el paramento externo (Este) -de forma curva- del muro que contacta E1 con la estructura circular E2 y se une al muro Sur de la rampa de ingreso a ésta. El muro curvo circunscribe levemente un sector de piso que posee un sedimento de gran dureza que se continúa hacia la entrada de E1 y que coincide con la altura del borde superior de la rampa y la línea de base del muro. Posiblemente hubiera otro muro recto que continuaba la línea del vano, delimitando un espacio con el muro curvo, pero solo se encontraron rocas sueltas que seguían una orientación recta. La superficie de la rampa finalizaba sobre una gran laja ubicada dentro del recinto circular a modo de umbral o escalón. Pudo constatar que la diferencia de altura entre el piso exterior y el piso de la estructura circular es de aproximadamente de 46 cm (Figura 5).

Por las características del suelo encontrado bajo el derrumbe del muro, que coincide con el comienzo de la rampa en su parte más alta y la altura de la base de las lajas del muro curvo y del muro Norte de E1, creemos que este nivel sería el original del suelo exterior del conjunto en momentos de su utilización. Así mismo, la cuadrícula excavada en el sector exterior Este de E2 mostró que las líneas de mampuestos que conforman el muro doble se encuentran apoyadas sobre el sedimento, a una altura similar a la del nivel original del suelo propuesto. A partir de este nivel creemos que se habría construido el muro doble, constituyendo el muro interno de E2 un muro simple empotrado.
