PROCESOS DE FORMACIÓN EN CAMINOS ARQUEOLÓGICOS ANDINOS.  
ALTERACIONES NATURALES Y CULTURALES DEL QHAPAQ ÑAN EN LA SIERRA DE  
FAMATINA (LA RIOJA, ARGENTINA)

FORMATION PROCESSES IN ANDEAN ARCHAEOLOGICAL ROADS: NATURAL AND  
CULTURAL ALTERATIONS OF THE QHAPAQ ÑAN IN FAMATINA MOUNTAIN (LA RIOJA,  
ARGENTINA)

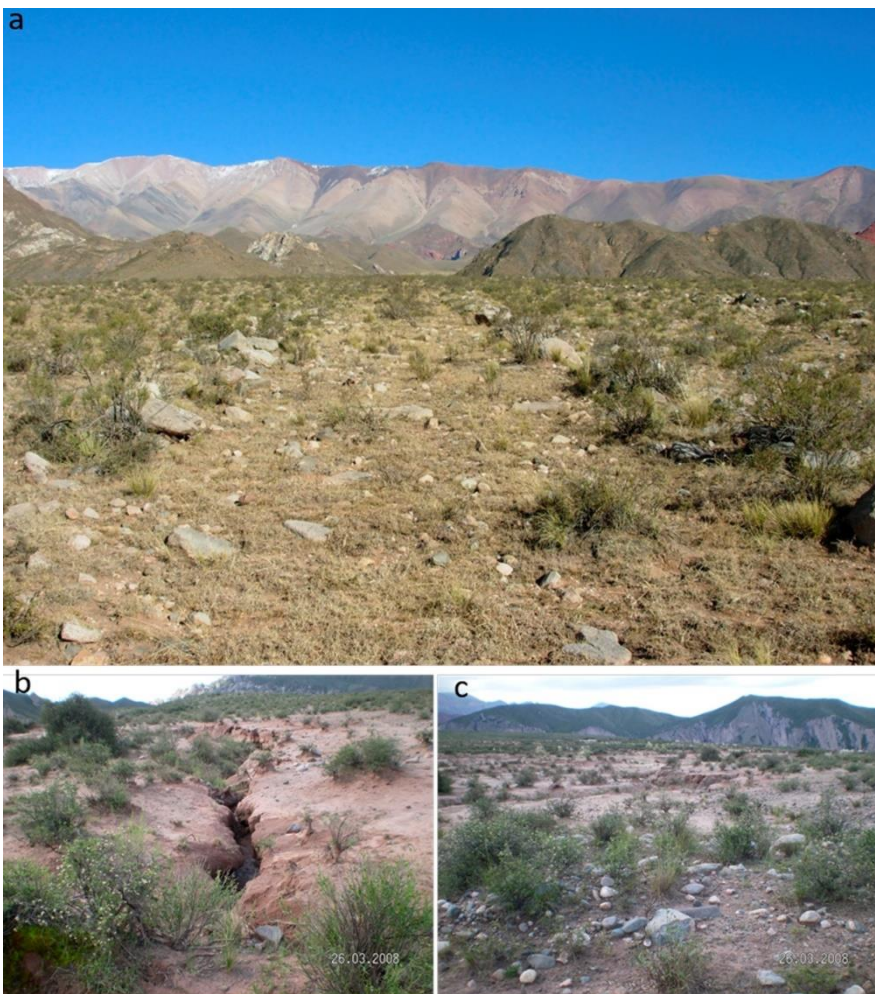
Figura 3. a) Uno de los caminos dobles (la traza de 5 -6 m), ubicado a la derecha de la geoforma antes de llegar a la falla ubicada al este de la pampa del Ajencal. b) Líneas de corriente que erosionan las formaciones limo arcillosas. c) Al fondo de la imagen cárcavas que avanzan sobre las calzadas dobles del *Qhapaq Ñan*.

En la vertiente oriental los caminos dobles presentan una longitud lineal total de siete km aproximadamente, aunque en la Pampa del Ajencal, la longitud de la sección es de 2,5 km. El camino del tipo despejado y amojonado, asciende con rumbo este-oeste y es muy visible debido a su doble traza y al crecimiento diferencial de la cobertura vegetal en ambos ramales, presentando un particular cambio de tonalidad que se puede advertir entre las superficies de las calzadas y el resto del área. La zona de tránsito está demarcada por doble hileras de rocas, en su mayoría ígneas, que han sido seleccionadas por módulos de tamaños que oscilan entre 20 a 50 cm. Los caminos, tienen diferentes anchos: cinco a seis metros, la ubicada más al sur y 3,5 m la paralela de más al norte, materializando un total de 18 m en todo el espacio que comprenden ambos ramales (Figura 3a).

Se logró identificar erosión areolar, difusa y en regueros, también *badlands* y cárcavas causadas por múltiples orígenes (antrópicos, tectónicos, hidrológicos, gravitacionales y litológicos). La erosión lineal, también presente, se forma por líneas de corriente que se profundizan, erosionan lateralmente y por último forman las cárcavas (figuras 3b y 3c).

De todos los puntos relevados, PP2 es el sector más vulnerable del camino del inca, ya que en este segmento está afectado además por actividades antrópicas, como la cercanía y/o superposición con la huella actual para ascenso a la localidad de Tres Piedras; también el sobrepastoreo (favorece el desarrollo de cárcavas que afectan la fracción fina de la cubierta), erosión retrocedente y además, alteraciones naturales como la meteorización física y química. De ninguna manera esto implica posibilidades de invisibilidad en el seguimiento prospectivo del camino, ya que las interrupciones son cortas y la rectitud del terreno, sumado al crecimiento diferencial de los estratos herbáceos dentro del área de tránsito y fuera de ellas, es notoria y lo hace visible desde cualquier sector más elevado.

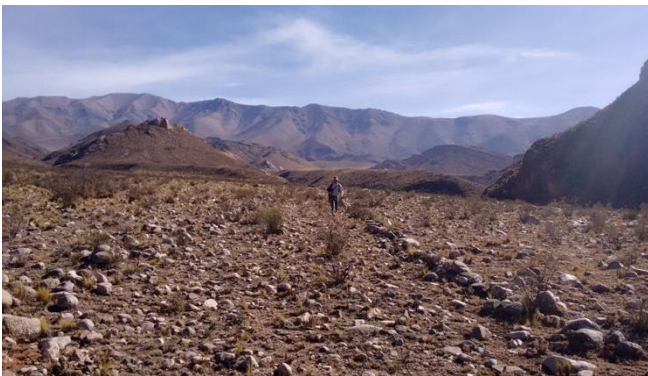
Figura 5. A diferencia del sector más oriental de esta geoforma, el camino doble en el tramo superior de la Pampa del Ajencal presenta buenas condiciones de preservación.

La ventaja de esta sección del camino del inca es que ocupa el sector más alto de la geoforma, sin la incidencia de la erosión hídrica difusa y/o en regueros. La presencia de flujos superficiales no encausados y el alejamiento de los cauces desestiman la formación de cárcavas y preservan estos bienes patrimoniales lineales de los principales agentes erosivos (Figura 5).

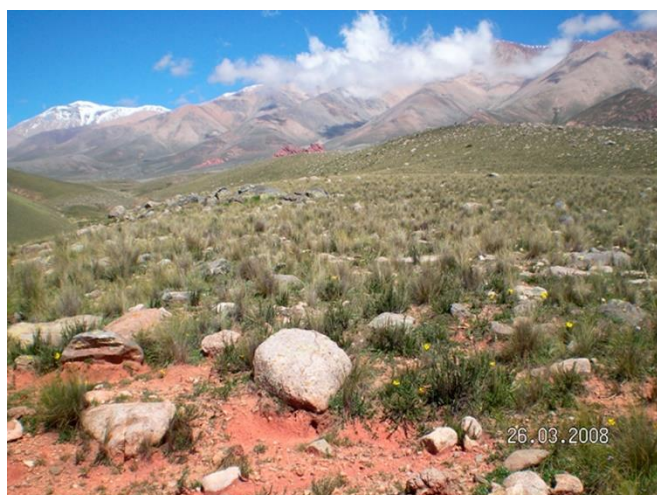
Figura 6 La erosión física y química deja al descubierto sedimentitas del sustrato; afloramientos al nivel del piso que sobresalen entre 20 y 30 cm sobre el área de tránsito del *Qhapaq Ñan*.

La vialidad inca está aquí demarcada por una hilera simple en la mayor parte de su recorrido y delimitada por un muro simple cuando se dirige hacia el cruce del río del Marco. Las rocas que componen este segmento son intrusivas (ígneas 80% y sedimentarias 20%), y el ancho del área de tránsito se encuentra entre los 2 y 3 m aproximadamente. Se advierte que las hileras de piedras que amojonan el camino suelen interrumpirse a causa de los fenómenos erosivos mencionados, e incluso en algunos sectores se pierde la visibilidad arqueológica del mismo. Muchas de estas rocas están alcanzadas por meteorización física y química.

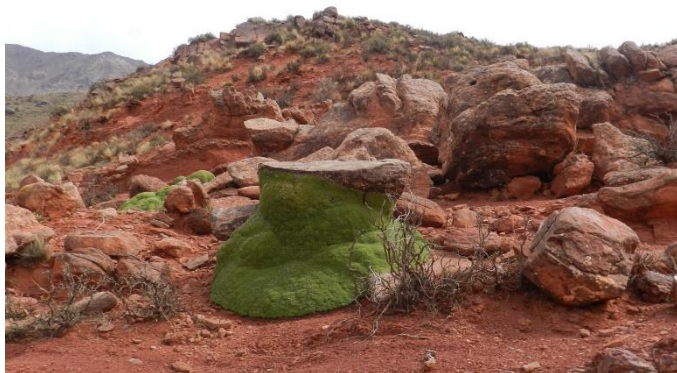
Figura 7. Ejemplo de alteraciones físicas y químicas en las inmediaciones de PP5. Al centro se destaca un ejemplar de *Azorella* sp. invadiendo parte de las rocas que forman el cordón despejado y amojonado del camino inca.

Finalmente, las alteraciones físicas (gelifracción y termoclastismo) y químicas (presencia de musgos y líquenes) completan junto a la acción de ciertas plantas (como *Azorella* sp., vulgarmente conocida como yareta) los factores más comunes que afectan las estructuras camineras de esta unidad geomórfica (Figura 7).
