El plano de valoración como herramienta de gestión en un paisaje urbano de valor histórico.

El caso del ex zoológico de Córdoba

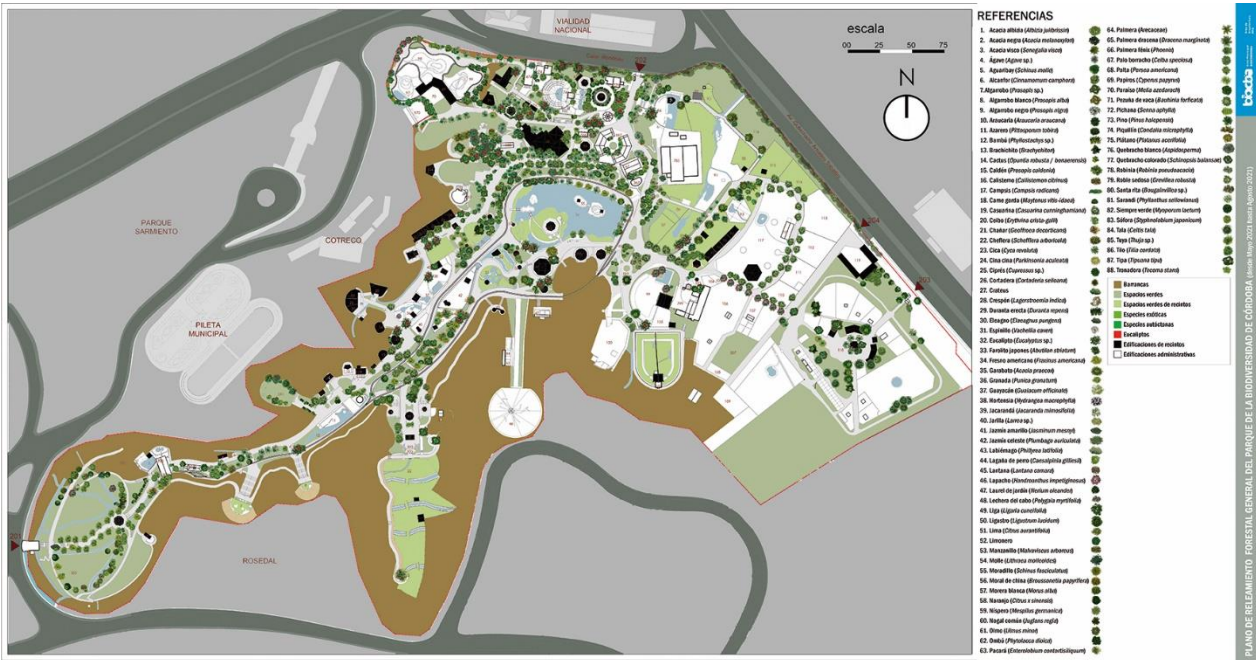
El análisis valorativo se llevó adelante a través del reconocimiento del sitio, observando las particularidades y sus componentes. El relevamiento fue cotejado con información gráfica (Figura 2), documental histórica y aportada por los organismos que tutelan el bien, y la memoria oral de las personas que han trabajado en el sitio o lo habían visitado. Fueron elementos de suma importancia las imágenes fotográficas y los relatos escritos de su inauguración (entre otros). También se evaluaron etapas de desarrollo y los procesos de crecimiento y/o modificación que sucedieron a lo largo de su historia, intentando comprender la datación y originalidad de los elementos evaluados.

Figura 2. Plano relevamiento de vegetación

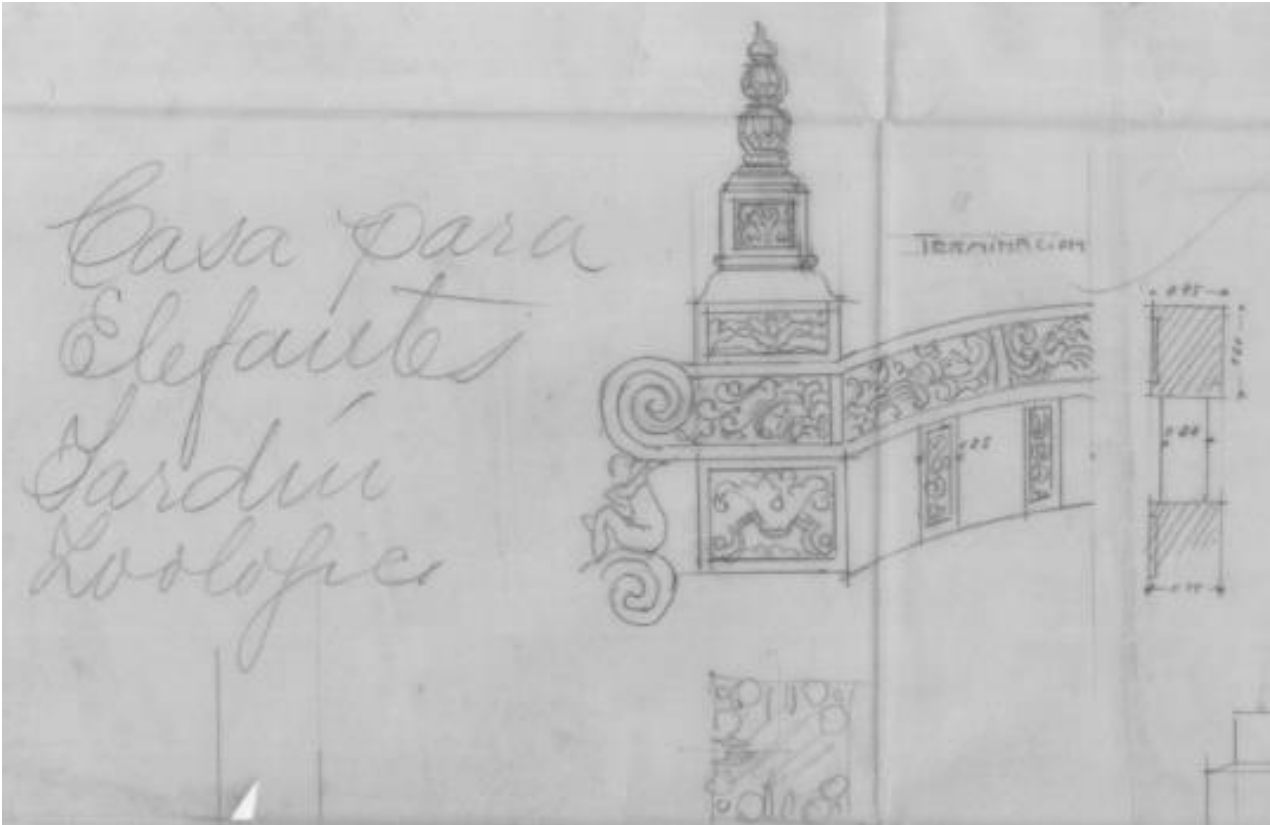
Figura 5. Imagen del plano de detalle de la terminación del proyecto.
