Rueda Gigante

Noemí Goytía
Daniel Moisset de Espanés

INFORME TÉCNICO. Arq. Daniel Moisset de Espanés
Estado en que se encuentra; octubre de 1991.

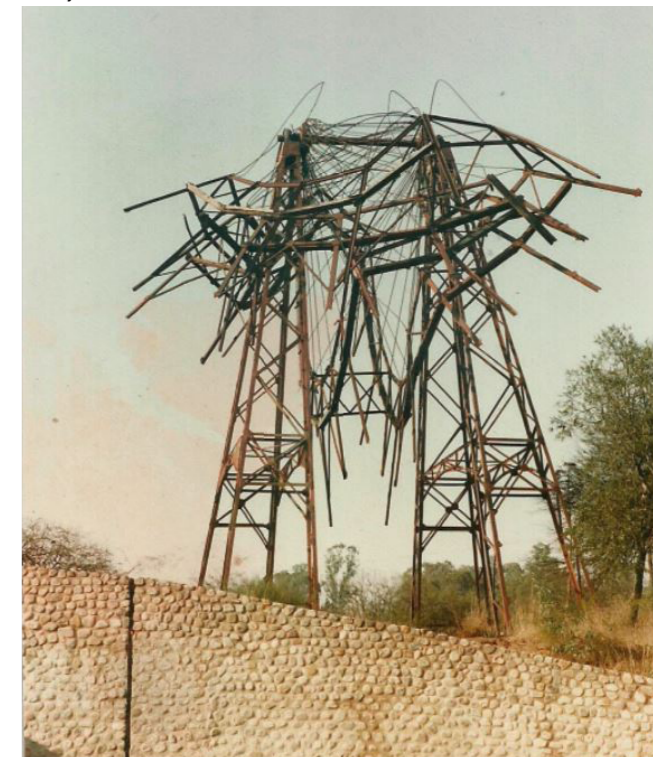
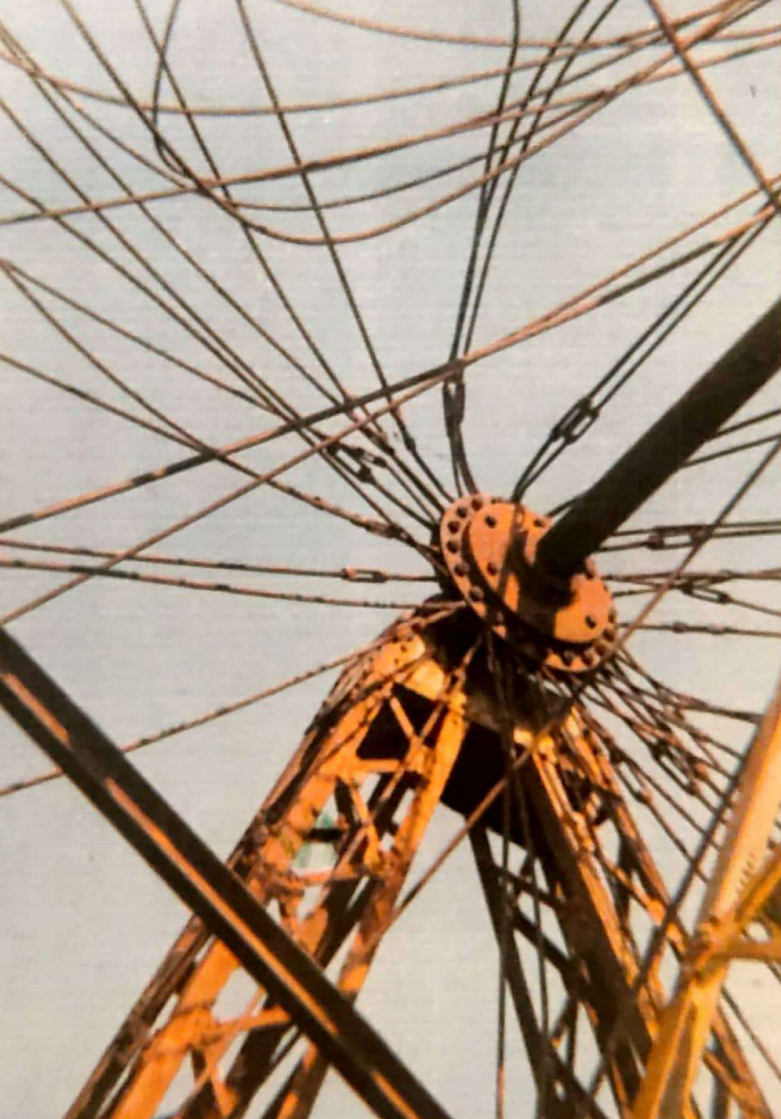
La rueda tiene un diámetro de 23,5 m. Su altura total desde el nivel del piso es de 27 m.

Estaba compuesta originalmente de 20 vagones con capacidad para 6 personas cada uno. En algún momento de su vida posterior a 1938 le fueron quitados 10 coches, hecho verificado a través de fotos. Su motor eléctrico era de 15 HP. Poseía una boletería de madera y cristales estilo kiosco de la que no queda nada.

La construcción metálica se encuentra en estado de colapso parcial, tal como puede apreciarse en las fotografías. La mitad que se ubica por encima del eje se ha vencido y ha quedado colgando por debajo del nivel de apoyo del eje. Como el acero con que está construida es un material dúctil el colapso no ha significado fracturas o desprendimientos sino solamente dobladuras y deformaciones importantes en algunas piezas de unión.

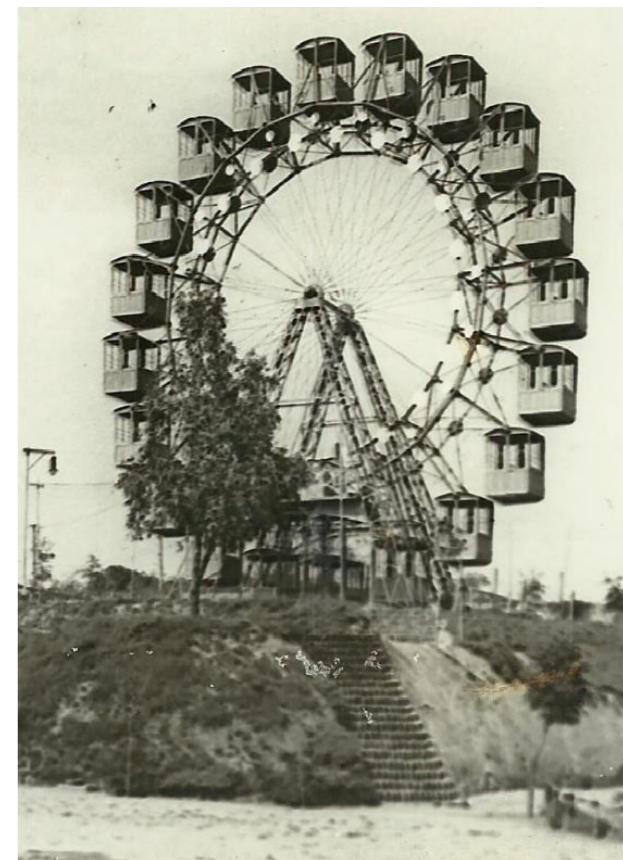
Sin embargo, la verdadera causa de los problemas estructurales de la rueda debe buscarse en la configuración inestable que tiene, al ser los rayos todos concéntricos. El estado actual y todas las fotografías anteriores muestran esta disposición.

Siempre se ha comparado a la rueda gigante con una de bicicleta, pero cualquiera que observe detenidamente una rueda de bicicleta verá que los rayos se cruzan entre sí y no se dirigen al centro. De esta manera, los rayos tienen un cierto brazo de palanca con respecto al eje y las fuerzas que se producen en ellos pueden generar momentos, o pares de fuerzas, que impiden el giro de la llanta exterior respecto al centro. Este sistema puede verse en la Rueda Gigante del Prater de Viena de 65 m. de diámetro, obra del arquitecto inglés Basset de 1856 y también en la de París del Campo de Marte de 1900 de 100m. de diámetro.

Otra manera de lograr estabilidad rotacional es la construcción de rayos rígidos, como la que poseía el Parque Japonés de Buenos Aires. Cualquiera de las dos alternativas es válida y las distintas ruedas de parques de diversiones muestran que se opta por una

El sistema de equilibrio con rayos concurrentes es más vale indiferente que inestable. Debido a los efectos de arranque o frenado, la maza gira con respecto a la rueda exterior y los rayos dejan de ser concurrentes y se puede lograr el equilibrio, pero esto se da a costa de grandes esfuerzos en los rayos que llevan a deformaciones permanentes y a tirones y golpes cada vez que se invierte el sentido de la tendencia a girar (arranque-frenado). El aflojamiento de los rayos genera posteriormente una inestabilidad lateral que es la que ha producido el colapso actual.

La reparación deberá tener en cuenta esta situación y producirse el cruce de los rayos como se indica en los planos de detalles.

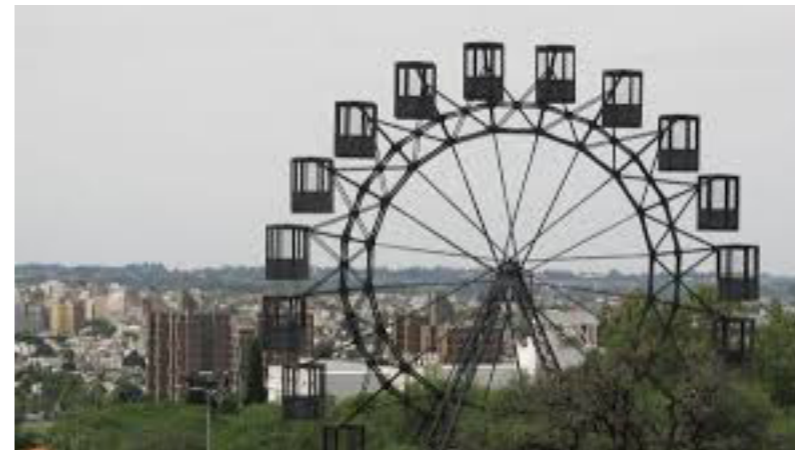
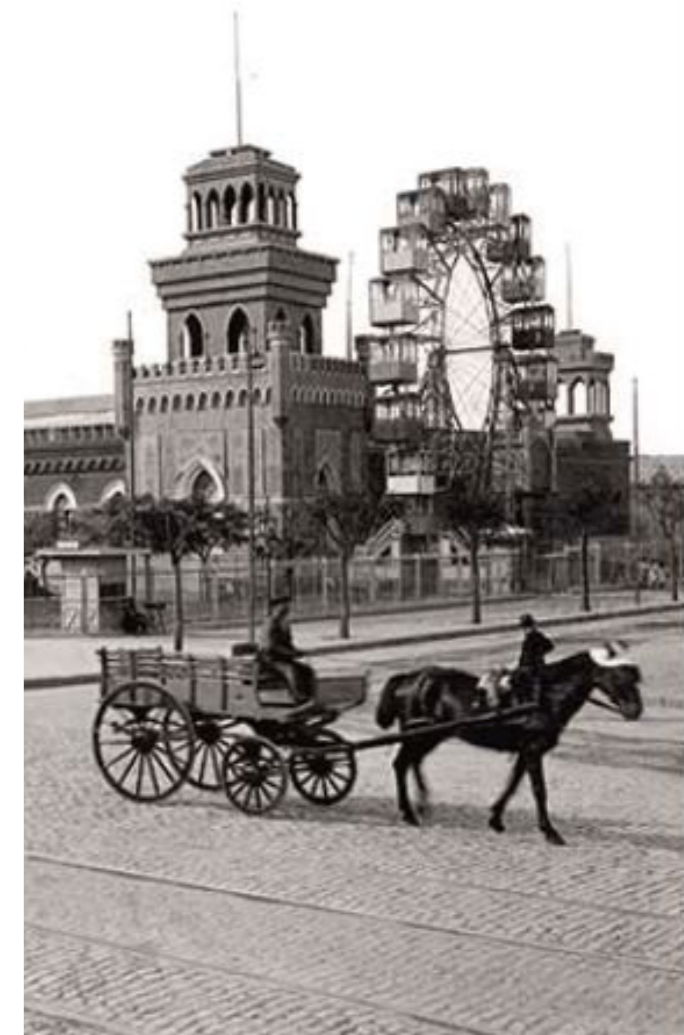
Posteriormente pudimos encontrar fotografías publicadas en el diario La Nación de la Exposición Internacional de 1910 en Buenos Aires. Allí se puede ver la existencia de una rueda idéntica a la que hoy está en Córdoba y que, cuando se desmontó la exposición, bien podría haber sido trasladada a Tucumán para los festejos del Centenario de 1916. En este caso, el recorrido total sería Buenos Aires, Tucumán, Córdoba. En los archivos de la exposición de 1910 se podría también encontrar datos ciertos del constructor. Dejamos a los investigadores interesados la pista para que busquen si existen documentos que puedan avalar esta hipótesis.
