# Proyecto de estabilización del faldeo sur del cerro Chenque, Comodoro Rivadavia

## Stabilization project of southern slide of mount Chenque, Comodoro Rivadavia

Francisca, Franco M. <sup>1,2</sup> ✉ - Pinto, Federico <sup>1,2</sup> - Abril, Ernesto G. <sup>1</sup> - Van De Velde, Germán <sup>3</sup> - Alvarez Muguerza, Matías <sup>4</sup>

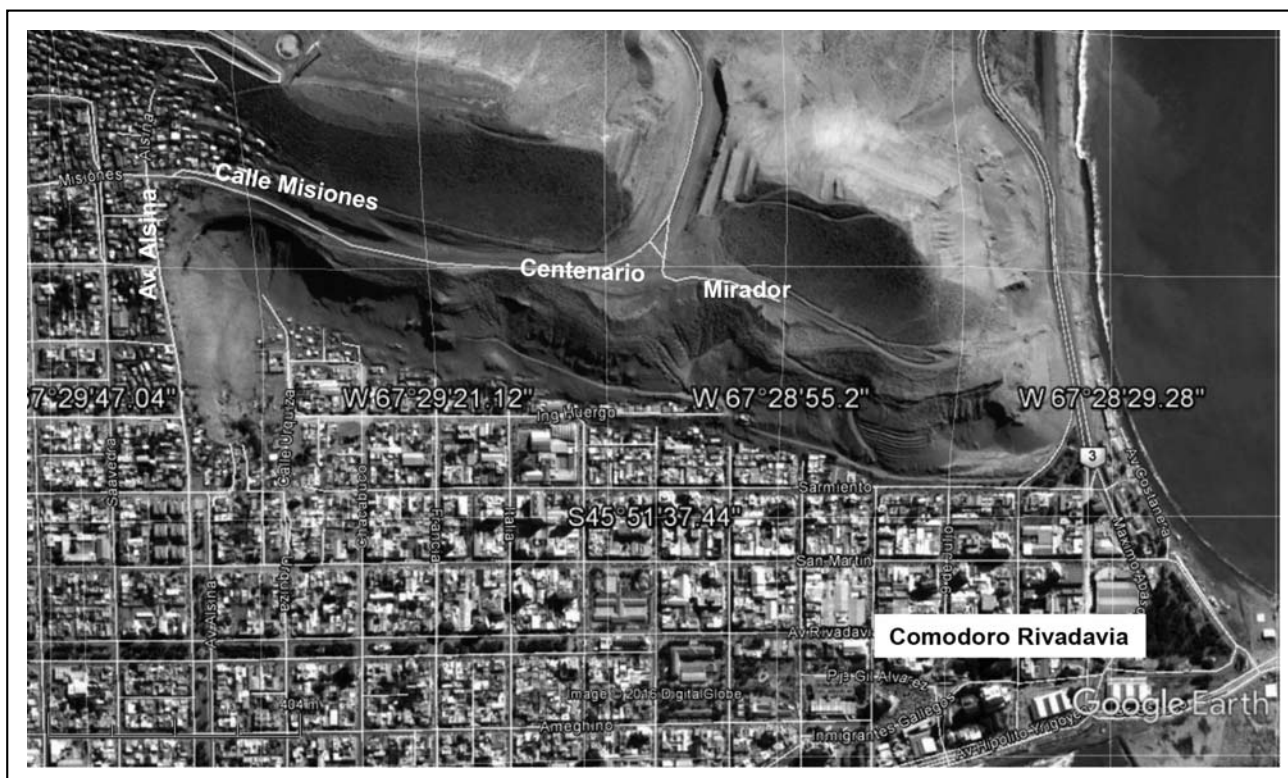
Figura 2. Vista del faldeo sur del cerro Chenque previo a la intervención proyectada (imagen satelital capturada el 24 de febrero de 2011).

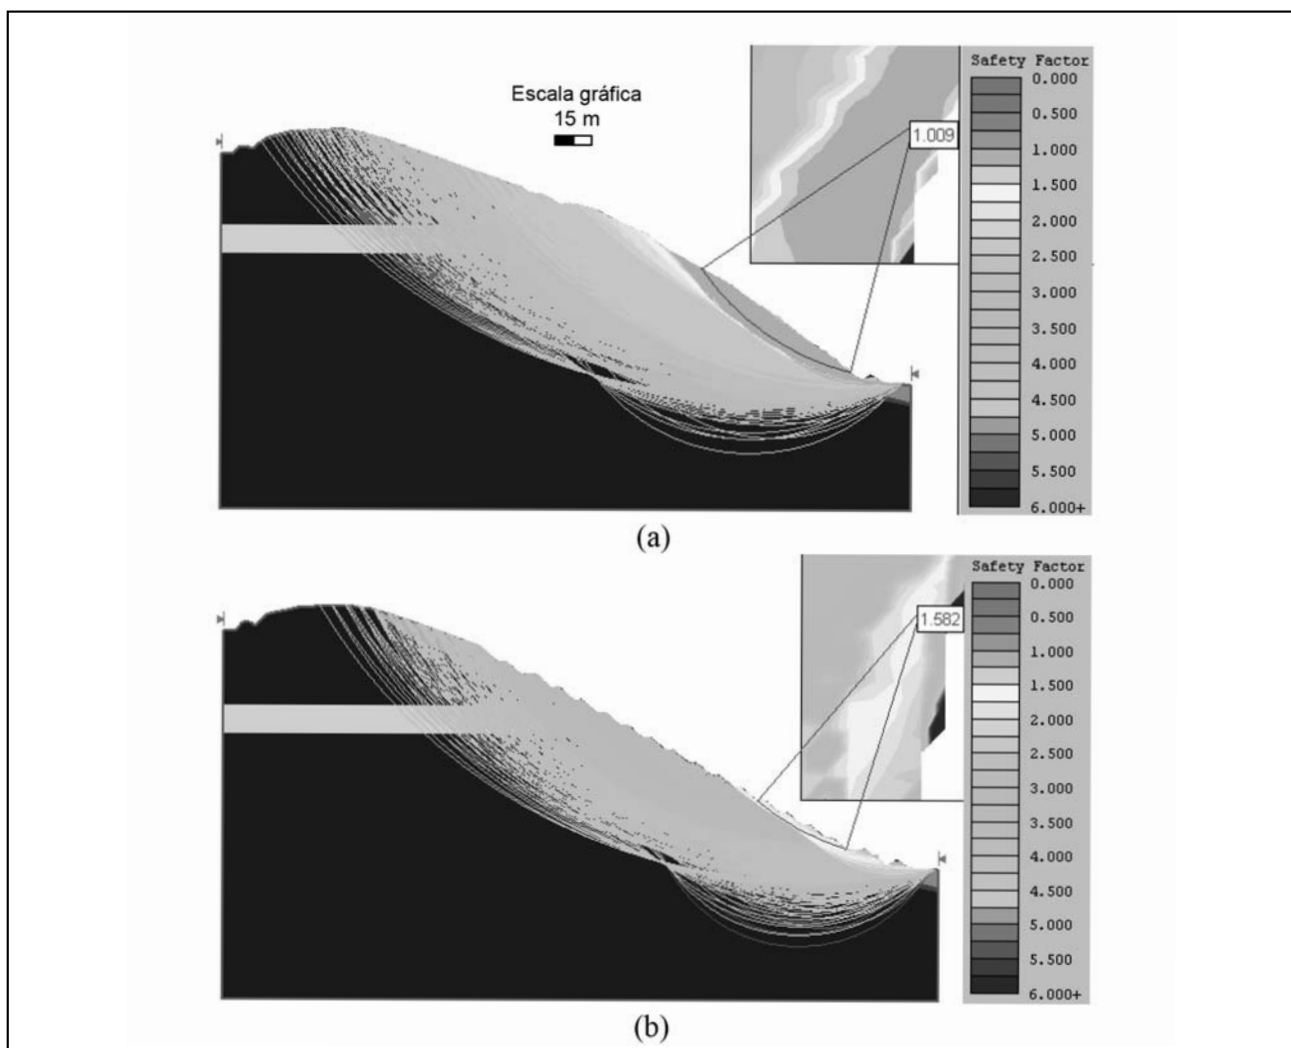
Figura 4. Verificación de estabilidad a largo plazo en sección sin muro de contención: (a) terreno natural y (b) sección propuesta.

La Figura 4 presenta los resultados de modelos de estabilidad global utilizando el método de equilibrio límite de una sección típica sin muro de contención. La Figura 4a presenta los resultados de un modelo de la configuración o geometría original de la ladera donde el factor de seguridad obtenido FS fue de 1,009 (menor a lo recomendado), mientras que la Figura 4b presenta los resultados obtenidos para la sección proyectada

resultando un  $FS = 1,582$ . La presencia de las bermas permitió mantener una pendiente media que satisfaga los niveles de seguridad adecuados y minimizar el movimiento de suelo. La altura de las bermas se determinó evaluando la posibilidad de ocurrencia de fallas de tipo local en las bermas cuya pendiente en los taludes es más elevada como se mencionara precedentemente.
