Número 21 • 2005

Revista de Geología Aplicada a la Ingeniería y al Ambiente

DIQUE EN PERMAFROST ANTÁRTICO CON TERMOSIFONES DE CONVECCIÓN LÍQUIDA (LAGO BOECKELLA, BAHÍA ESPERANZA).

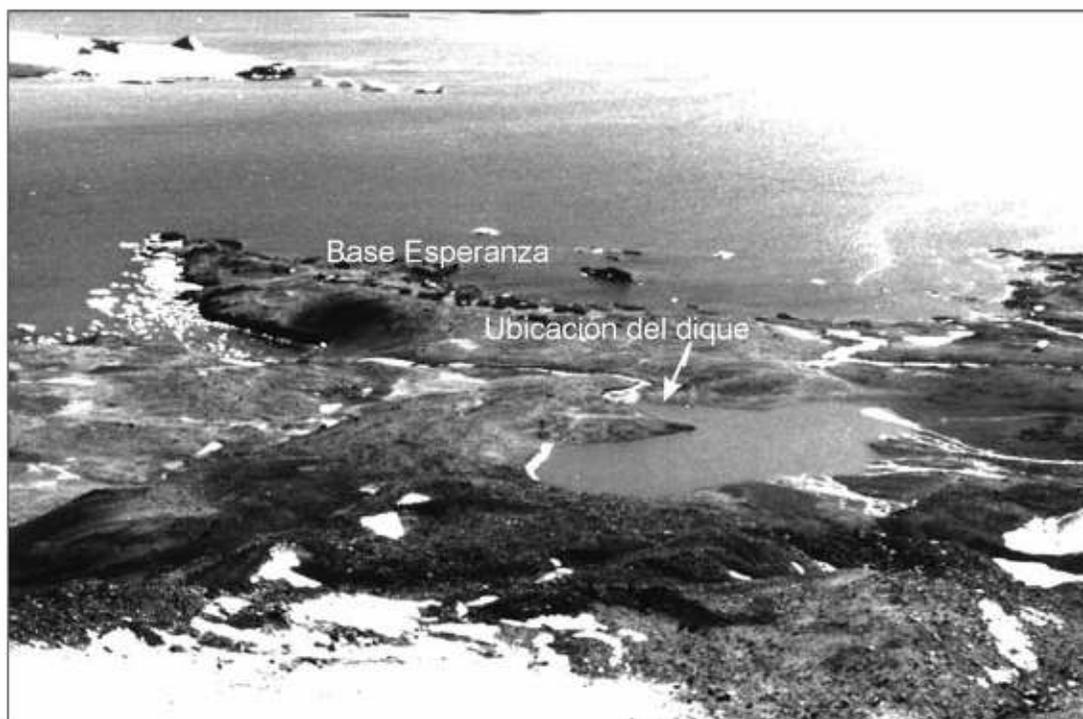
FIGURA 2. VISTA GENERAL DEL LAGO BOECKELLA EN LA PLANICIE BAHIA ESPERANZA

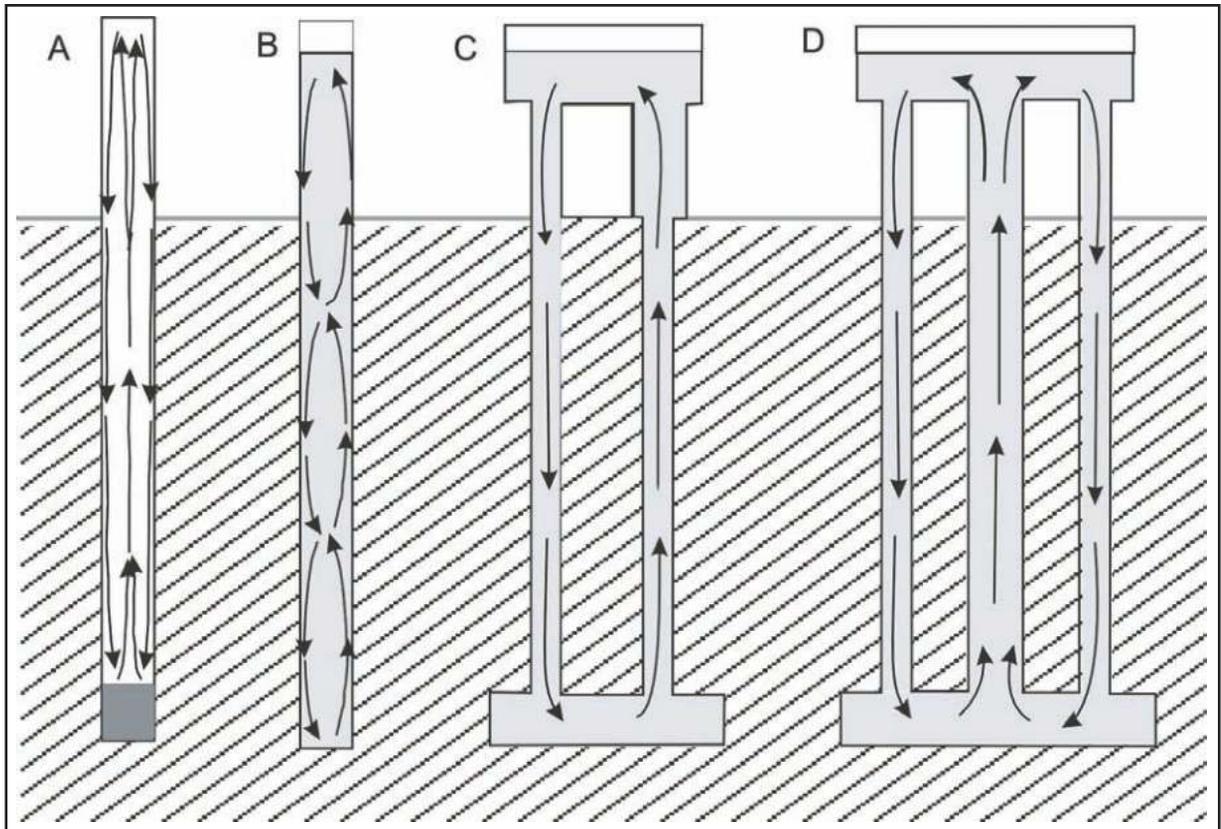
FIGURA 3. TIPOS PRINCIPALES DE TERMOSIFONES: A - de evaporación, B - de convección líquida de un tubo, C - de convección de dos tubos, D - de convección líquida de tres tubos.

El termosifón de evaporación consiste en un tubo metálico vertical que contiene un líquido de bajo punto de ebullición, tal como el freón. El interior del mismo una determinada cantidad de vapor de gas se encuentra en contacto con su fase líquida. La circulación comienza cuando el tubo se halla en dos ambientes con distintas temperaturas: la superior es más fría que la inferior. El volumen de freón necesario no supera un 5-7 % del volumen total del tubo. La transmisión del calor se produce sobre la superficie libre (interfase gas-líquido) y en las paredes internas del tubo donde se produce la condensación del gas. Al preparar un termosifón de evaporación hay que generar vacío en el interior del tubo, inyectar el gas licuado y garantizar una hermeticidad absoluta. En general, los termosifones de este tipo se utilizan en caso de necesidad de congelamiento profundo de los suelos.

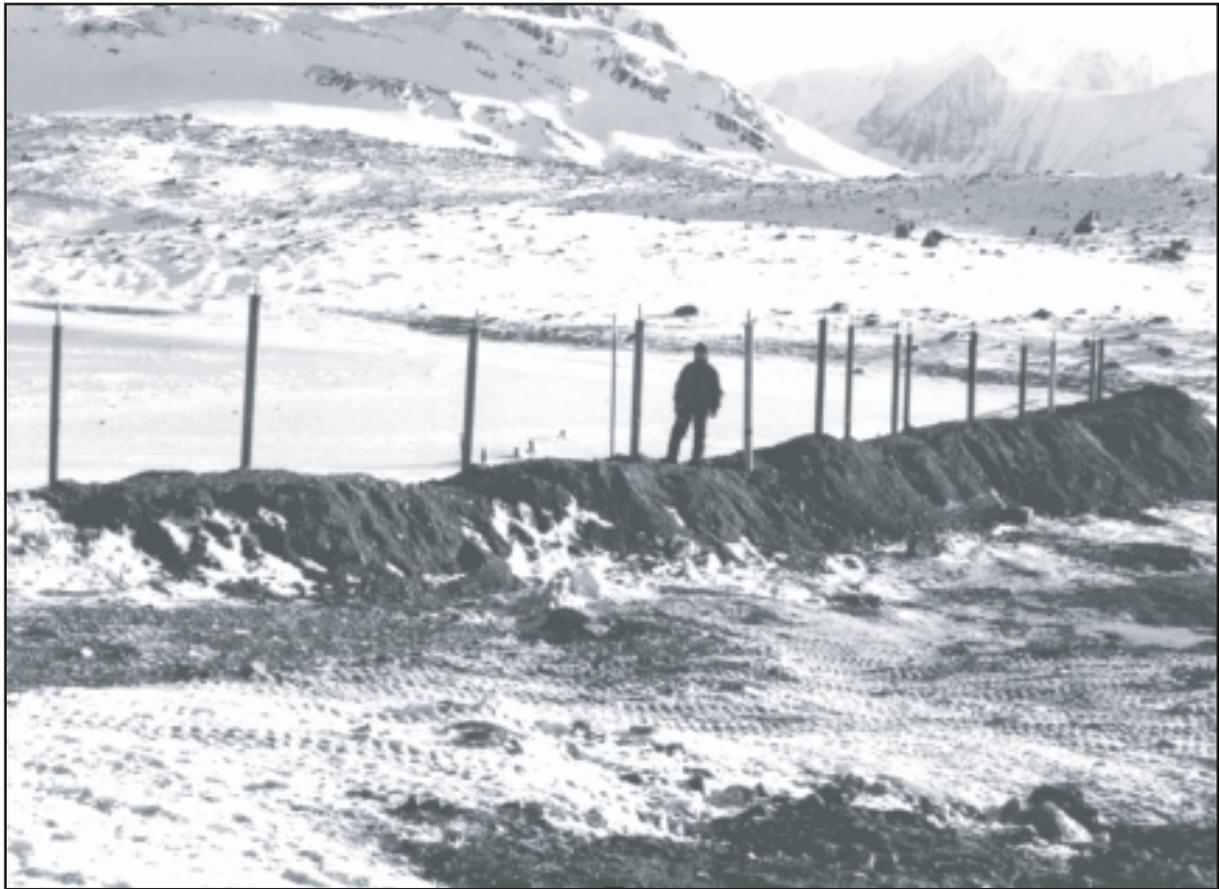
FIGURA 5. DIQUE EN EL LAGO BOECKELLA CON EL SISTEMA DE CONGELAMIENTO ARTIFICIAL.

En el eje del terraplén fueron instalados 14 termosifones de convección líquida con JP-1 en profundidad 3 – 4 m. La distancia entre termosifones varía de 1.8 a 2.1 m. Este valor fue determinado según el cálculo de los datos obtenidos de las propiedades térmicas de suelo y el funcionamiento del termosifón con radio de congelamiento potencial de 0.8 m a 1.4 m, el cual, a su vez, depende del diámetro del tubo utilizado. Con objetivo de evaluar el cambio de los parámetros térmicos en este sector fueron realizadas mediciones controles de la temperatura a fines de febrero de 2002 (finalización de las tareas de construcción) y en febrero de 2004. Las observaciones indican que la recuperación del régimen térmico negativo durante dos años evoluciona, en este sector, según los cálculos de pronóstico para el funcionamiento efectivo de termosifones (Figura 6).

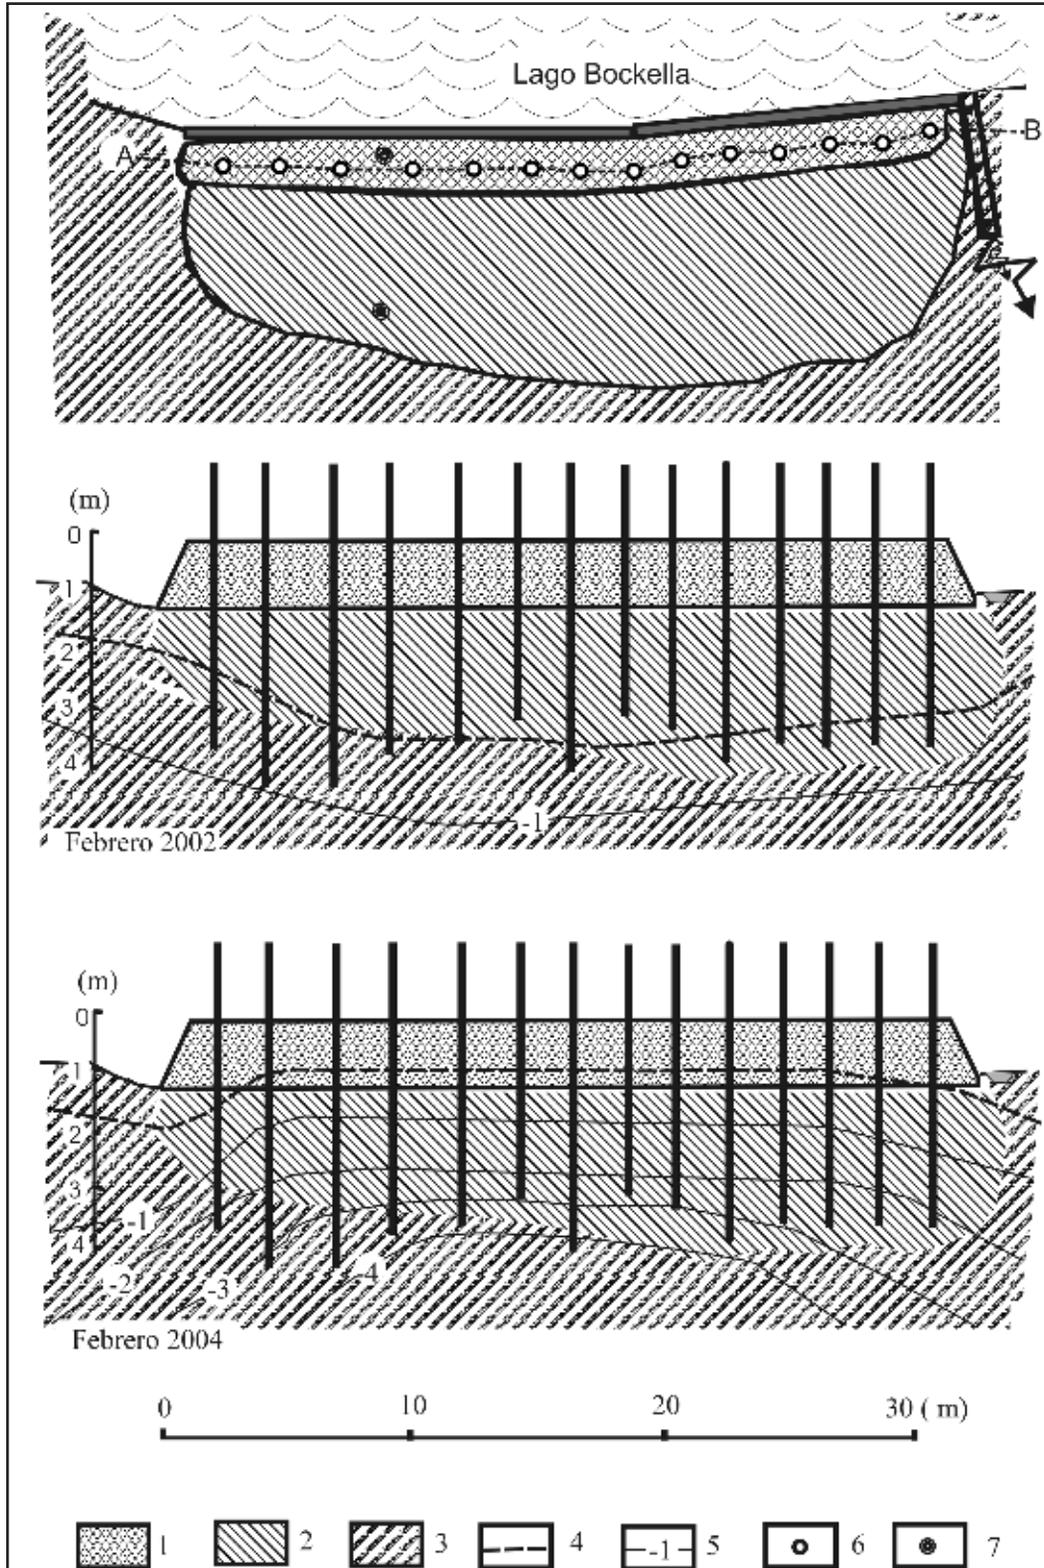
FIGURA 6. Sector de terraplén y perfiles del dique con el sistema de congelamiento artificial: A-B línea de corte; 1 – áridos de construcción del terraplén; 2 – sector de acuífero freático con áridos rellenos; 3 – depósitos glaciales (sección natural del permafrost rico en hielo); 4 – límite del permafrost; 5 – curvas de temperatura; 6 – pozos de medición de temperatura; 7 – termosifón.

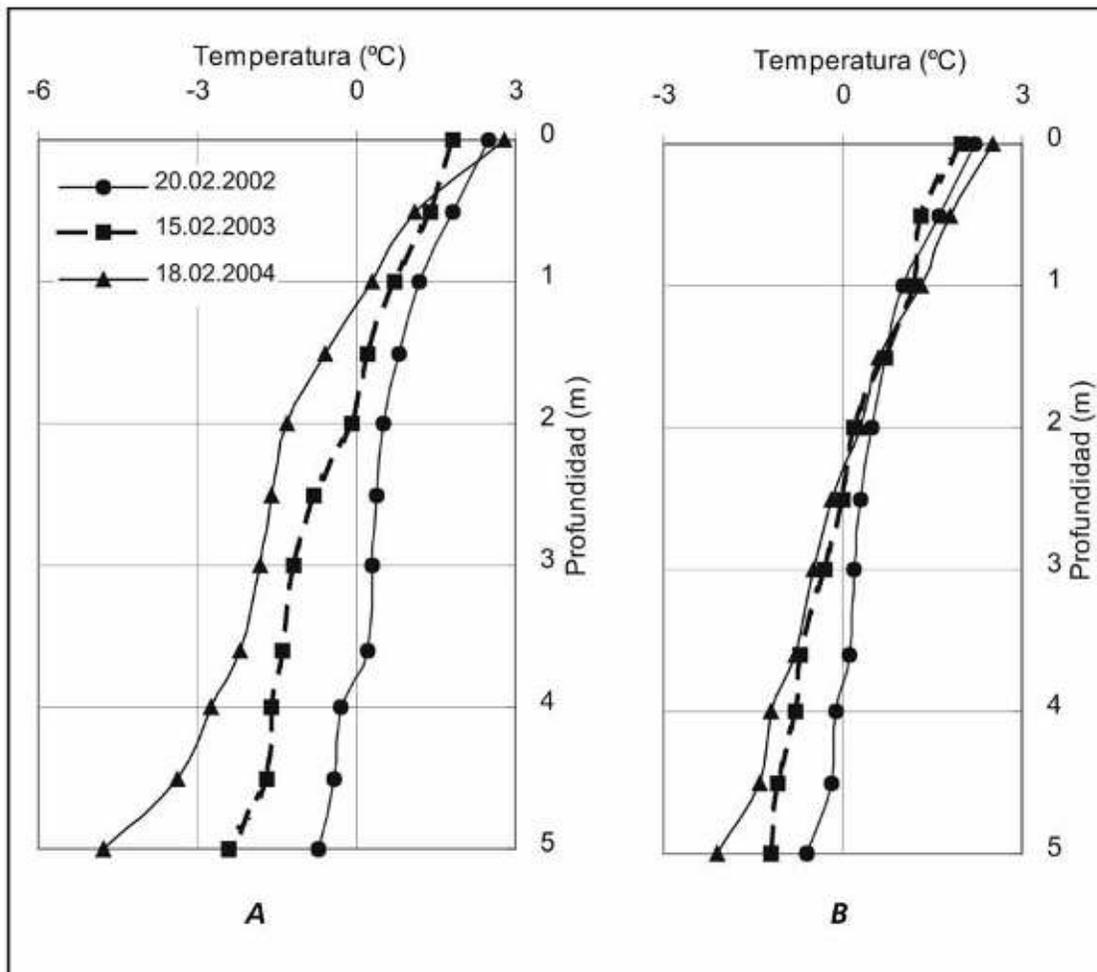
FIGURA 7. MODIFICACIÓN DE LA TEMPERATURA DURANTE 2002 - 2004 AÑOS EN EL SECTOR DEL TERMOFIFÓN (A) Y EN EL SECTOR AFUERA DEL DIQUE (B), UBICACIÓN DE LOS POZOS DE OBSERVACIÓN (Ver Figura 6).

El régimen térmico en pozo (A) indica una modificación se relaciona al funcionamiento del congelamiento artificial. Los perfiles térmicos muestran la caída acumulativa de la temperatura en el horizonte profundo y subida el techo del permafrost. La profundidad del descongelamiento estacional en sector del terraplén no alcanza de 0.7 – 0.8 m en fin de verano de 2004. La temperatura de los áridos rellenos en la depresión ubicada detrás del terraplén afuera del efecto del congelamiento artificial (B) indica un cambio insignificante del régimen térmico. La recuperación de la temperatura en la parte del permafrost determina la disminución de acuífero freático y cambio del curso de aguas superficiales. El descongelamiento estacional en este sector en último año de observación corresponde al valor de descongelamiento estacional normativo.

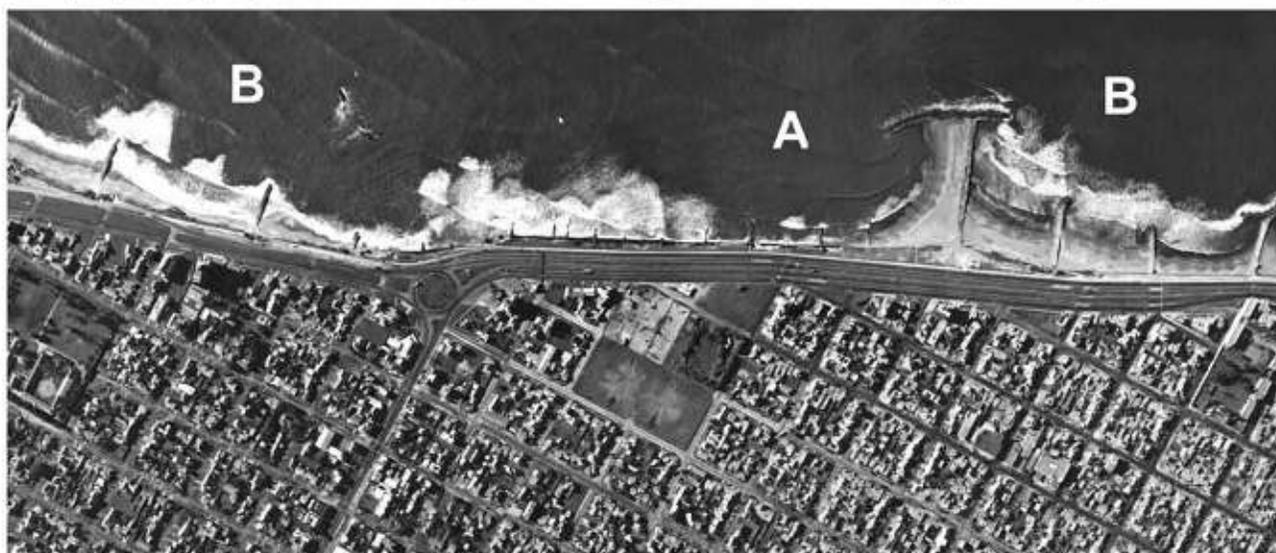
FIGURA 1. Se observa que en el sector de costa (A), menos protegido o sin proteger la costa está en erosión; en tanto que, en los sectores (B), las obras de protección han posibilitado una pequeña progradación. Fotografía del SHN, entre Mar del Plata y Mar Chiquita.

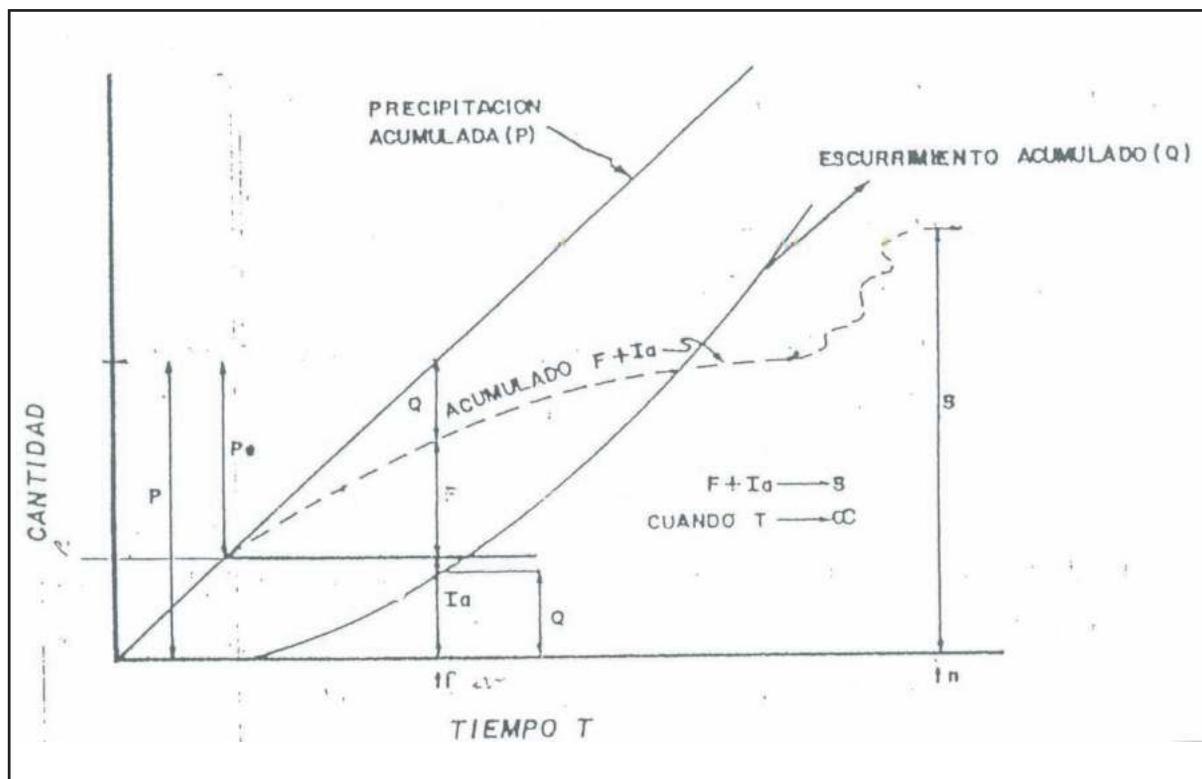
FIGURA 1. REPRESENTACIÓN ESQUEMÁTICA DE LA PRECIPITACIÓN (P) Y ESCORRÉNIA ACUMULADA (Q), CONSIDERANDO LA INFILTRACIÓN (F) Y LAS ABSTRACCIONES INICIALES (IA)

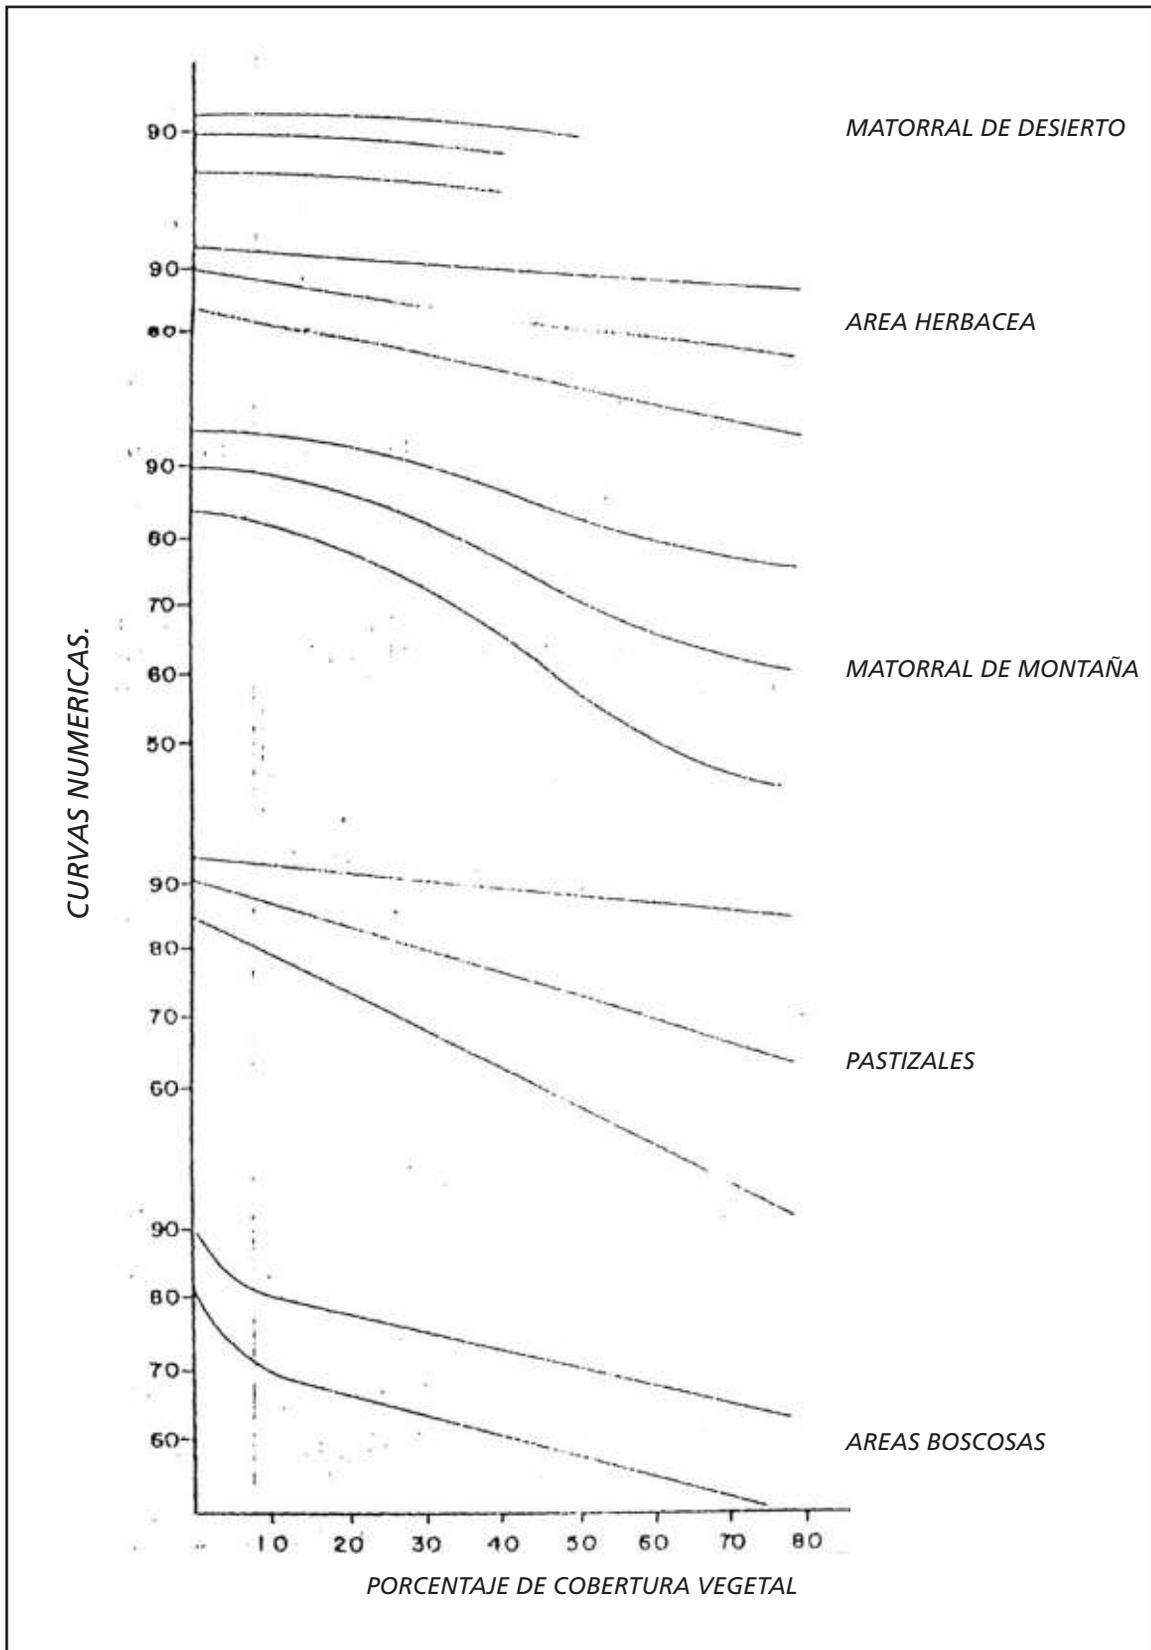
FIGURA 2. DETERMINACION DE LAS CURVAS NUMERICAS (CN) DE ACUERDO CON EL PORCENTAJE DE COBERTURA VEGETAL PARA DIFERENTES TIPOS DE VEGETACION GRUPOS HIDROLOGICOS DE SUELOS USADOS POR EL S.C.S.

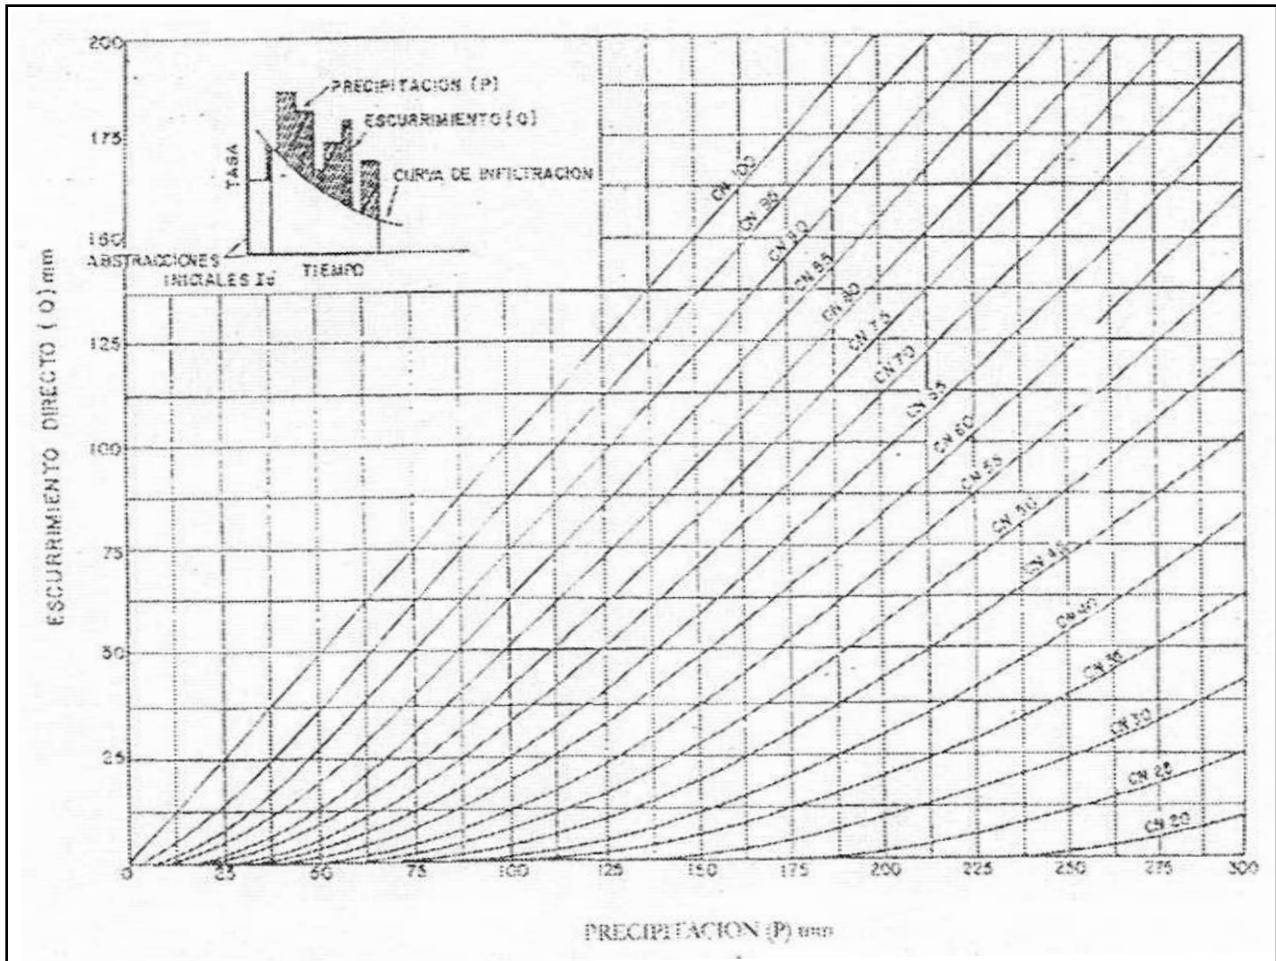
FIGURA 3. SOLUCIÓN DE LA ECUACIÓN DE ESCURRIMIENTO CON P, Q Y S EN mm

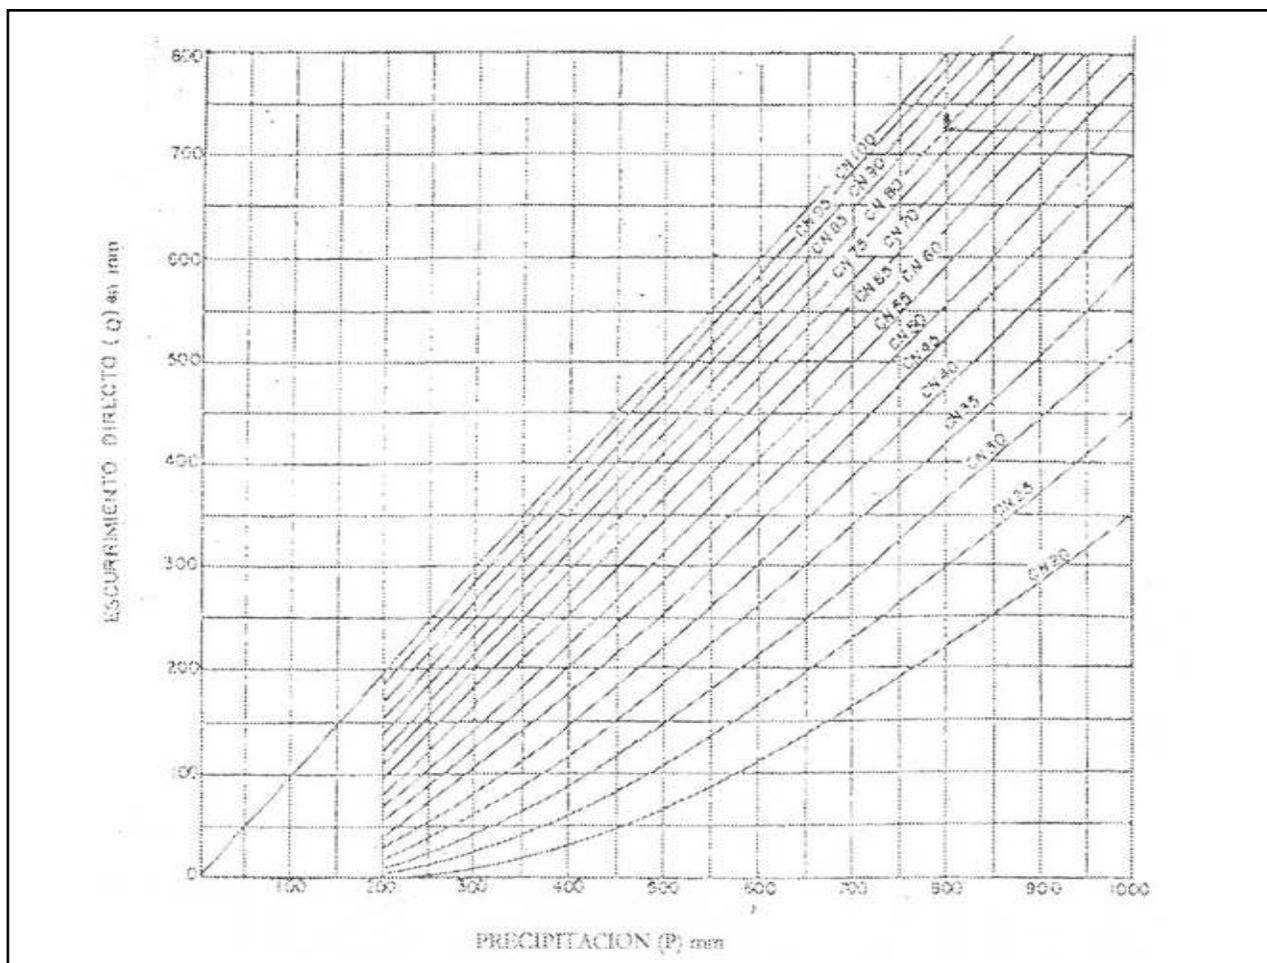
FIGURA 4. SOLUCIÓN DE LA ECUACIÓN DE ESCURRIMIENTO CON P, Q Y S EN mm

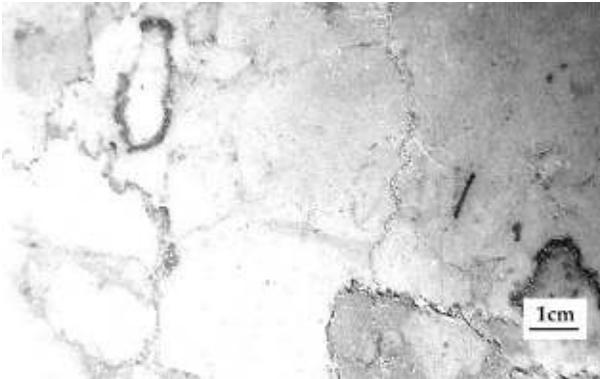
FIGURA 1. Macrofoto del mármol Rosso Verona.

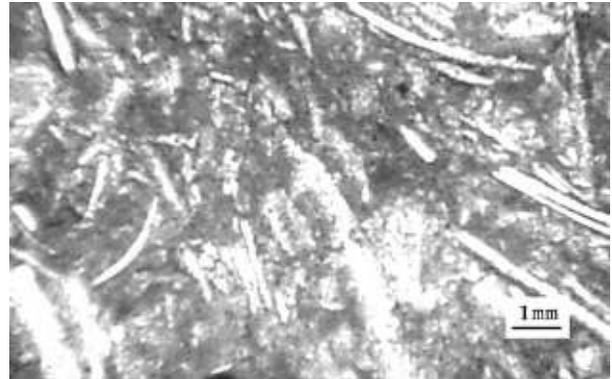
FIGURA 2. Microfoto del mármol Rosso Verona.

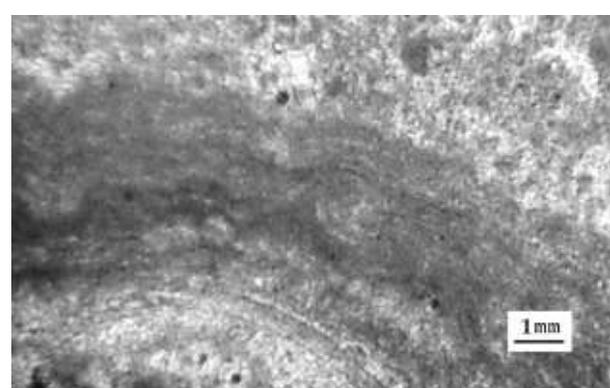
FIGURA 8. Microfoto del Travertino Calama.

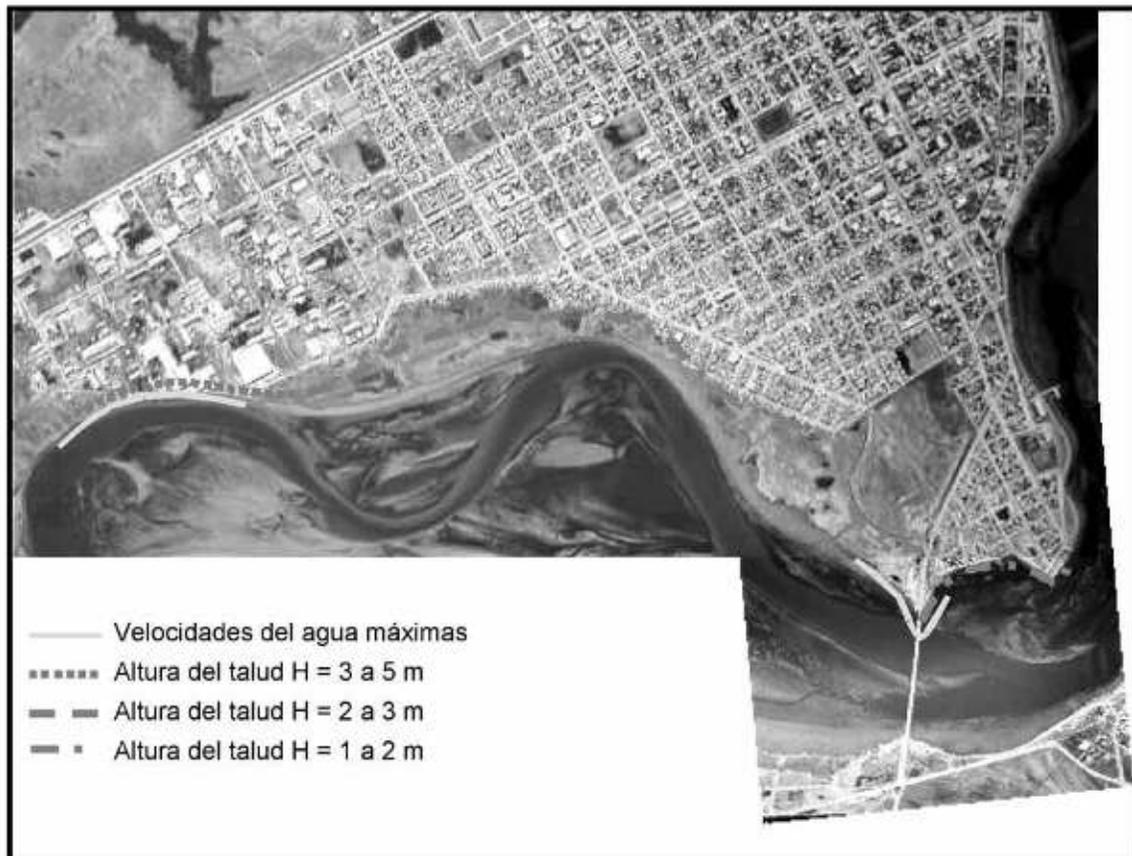
FIGURA 2. MOSAICO DE FOTOS AEREAS DEL ESTUARIO DE RIO GRANDE.

Las fotografías aéreas disponibles fueron facilitadas por la Municipalidad de Río Grande y cubren el área en estudio un total de 9 fotos. Teniendo como base la imagen satelital pancromática se generó un mosaico con las fotos aéreas, cuyo resultado se presenta en la Figura 2.

profundidad y elevación de superficie de agua. La Figura 6 presenta una salida tipo del modelo, en donde se presentan las velocidades del agua en el instante que se retira la ola de marea. Los resultados del modelo bidimensional permitieron constatar los valores máximos de velocidad posibles en la costa, y así poder identificar las zonas que resultarían más expuestas a problemas de erosión, las cuales se indican en la Figura 2.

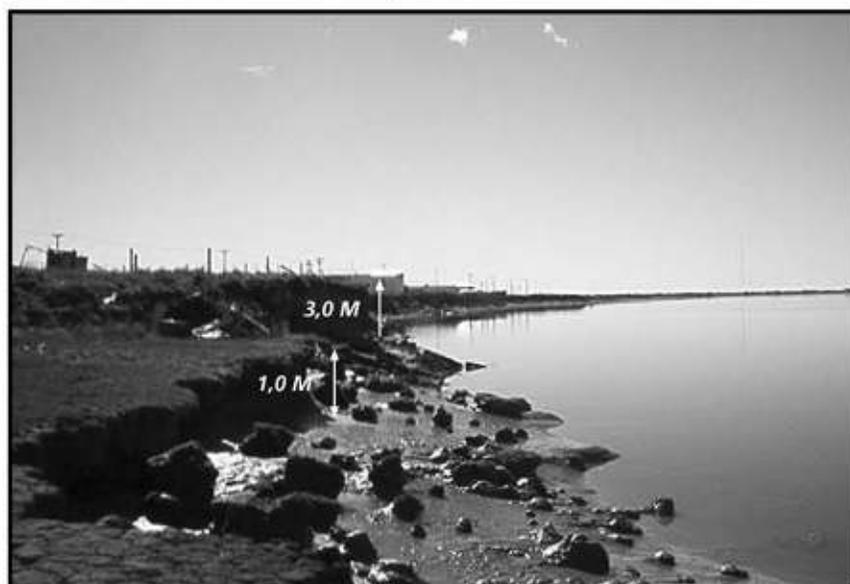
FIGURA 4. FOTOGRAFIA DE LA MARGEN IZQUIERDA DEL RIO GRANDE.

En la misma Figura 2 se indica el sector en estudio señalando la altura de los taludes en cada uno de los tramos analizados. La Figura 4 presenta una fotografía del sector inferior del tramo estudiado donde se observan taludes pequeños sobre la margen izquierda del río, sobre un estrato de suelo limoso, y bloques de desprendimientos producidos por la erosión del pié del talud. En la primera barranca del tramo inferior, la altura alcanza los 1,00 metros, mientras que aguas arriba en el tramo superior es mayor alcanzando los 3,00 metros.

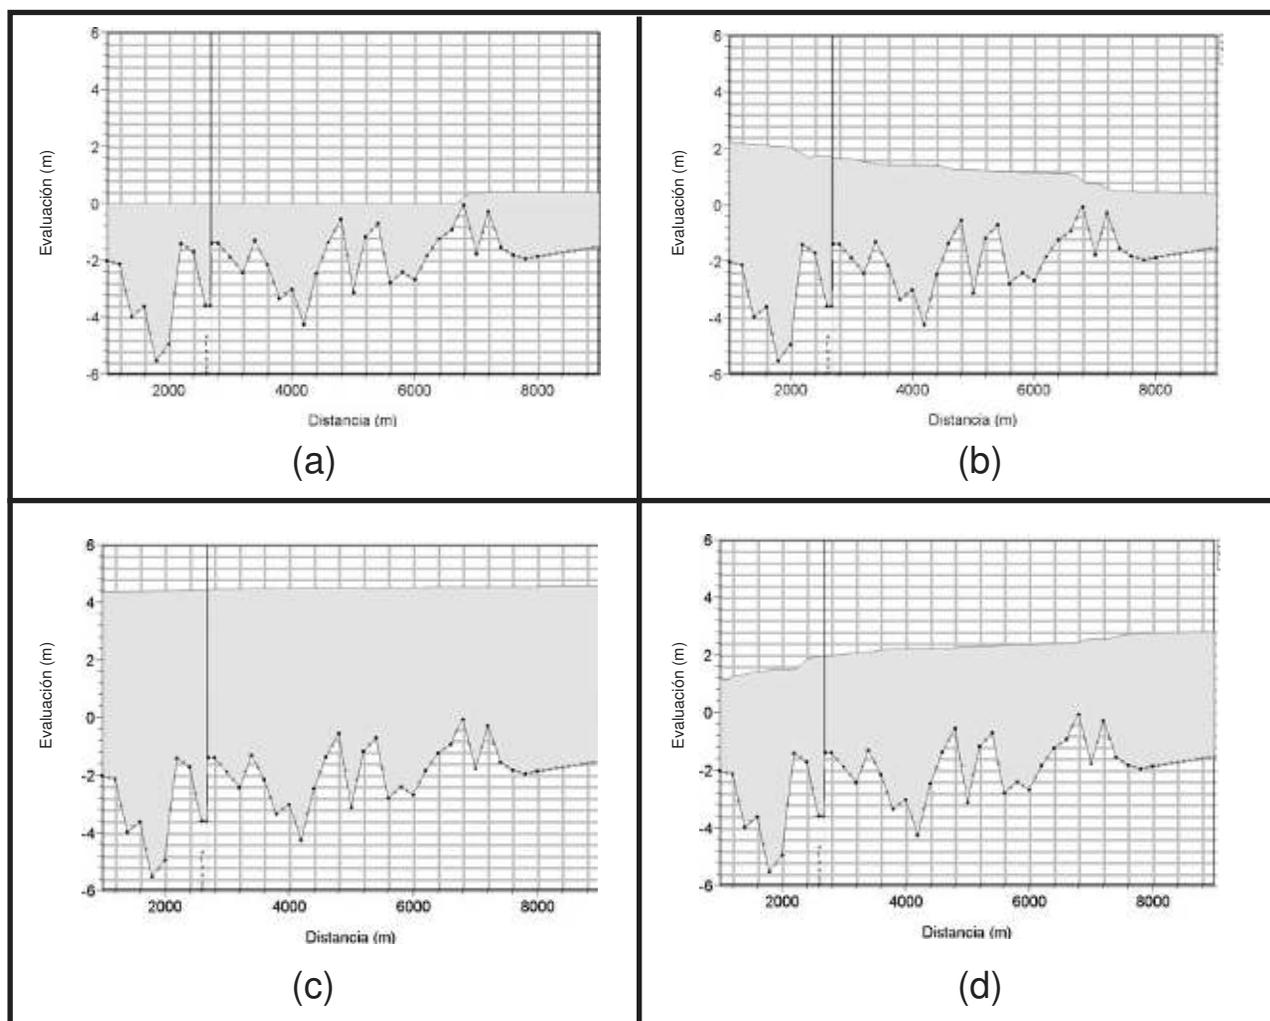
FIGURA 5. PERFIL LONGITUDINAL HIDRAULICO PARA LA CONDICION DE CRECIDA MAXIMA (QR=155M3/S): a) SITUACION INICIAL, b) INGRESO DE LA ONDA DE MAREA EN EL RIO, c) MAXIMO NIVEL, d) DESCENSO DEL AGUA EN BAJAMAR.

Se observa que el nivel medio de mareas (condición inicial) no genera flujo en el tramo por lo que sólo escurre el caudal fluvial, mientras que en la b el prisma de marea ingresa al estuario, generando flujo adverso. A su vez en la Figura 5.c se produce el máximo nivel de agua con flujo nulo, mientras que en la Figura 5.d se produce el vaciado del estuario por la bajante del mar. Los resultados de la modelación permitieron establecer que las máximas velocidades en el cauce se producen en situación de estiaje, durante el ingreso del prisma de

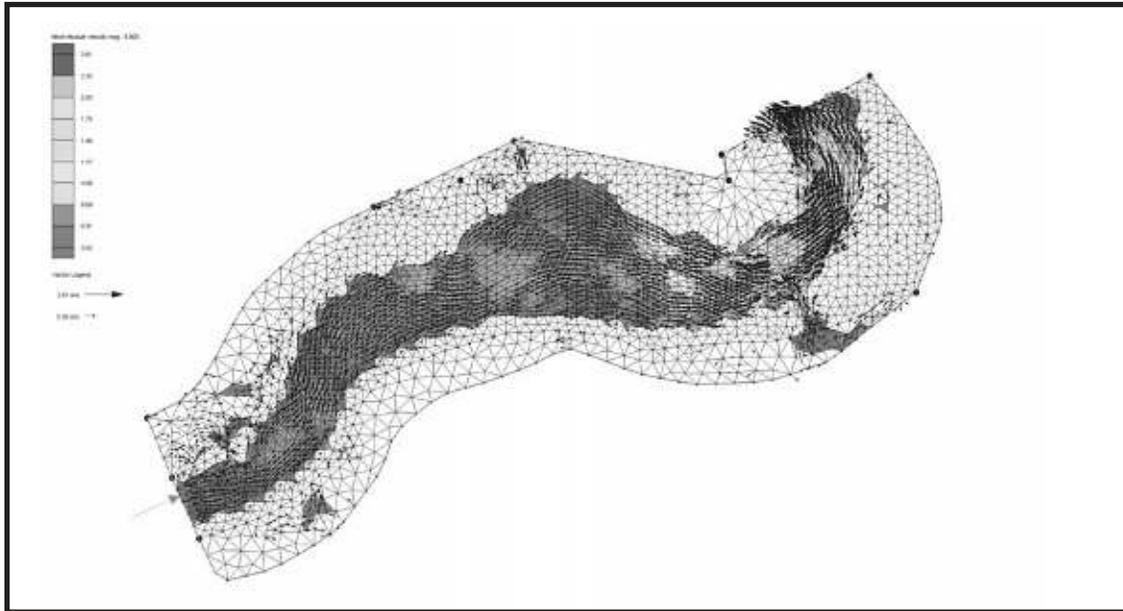
FIGURA 6. VELOCIDAD DEL AGUA DURANTE EL VACIADO DEL ESTUARIO

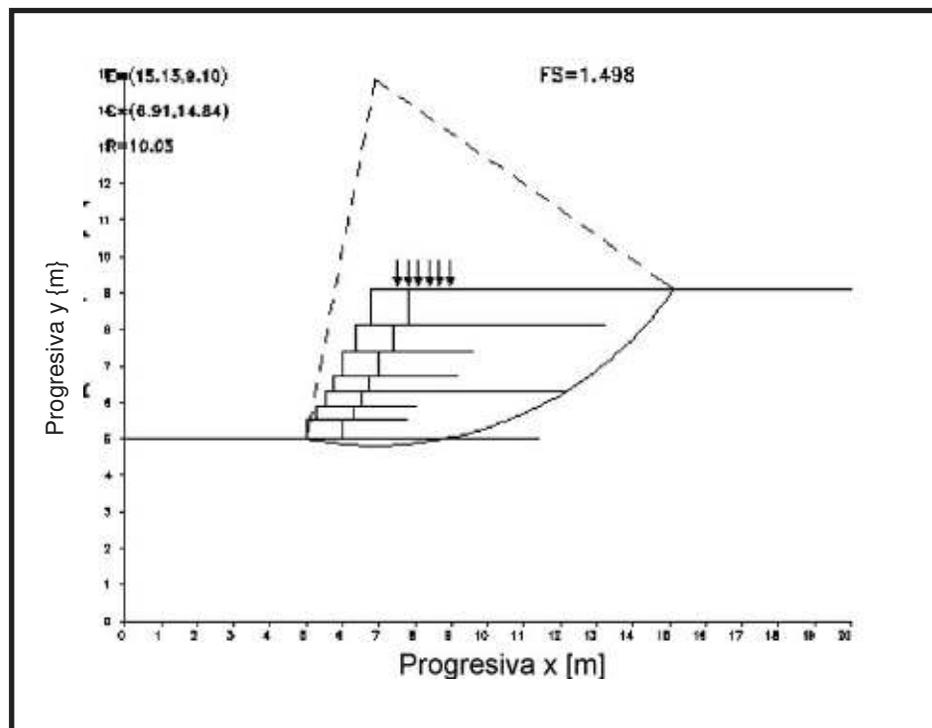
FIGURA 7. CIRCULO DE FALLA

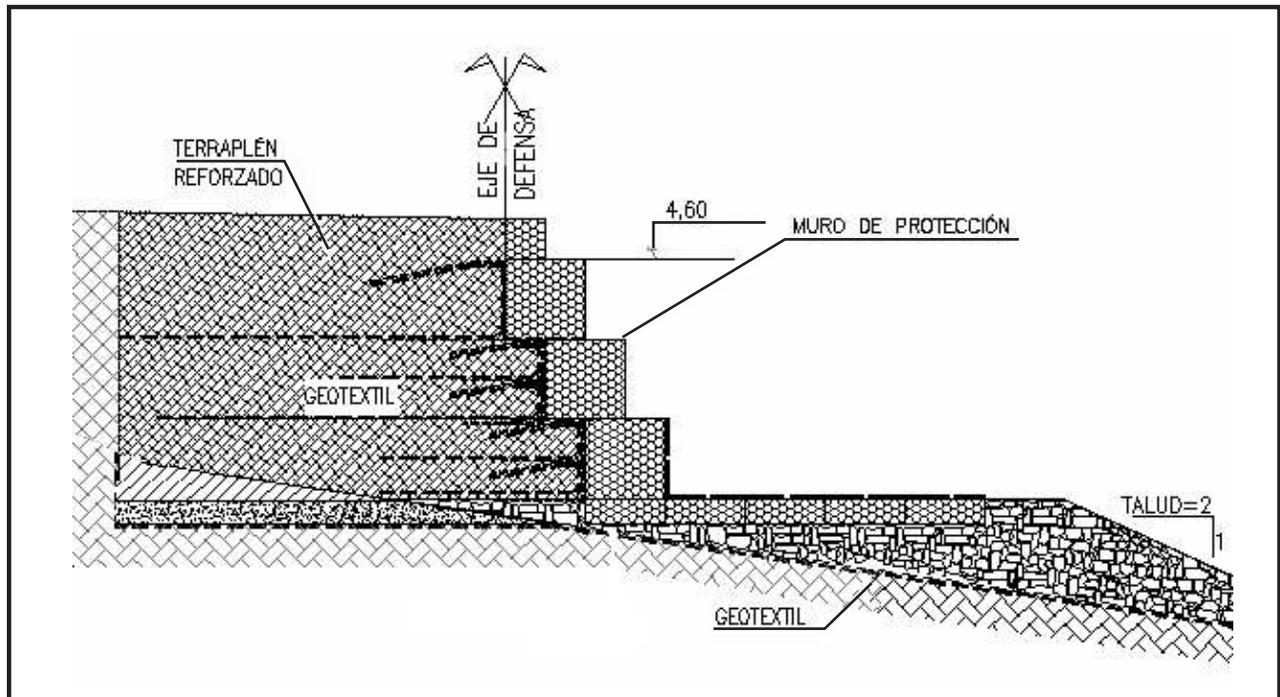
FIGURA 8. PERFIL DEL MURO REFORZADO CON GEOTEXTIL, MARGEN IZQUIERDA DEL RIO GRANDE.

Una vez estabilizada la base, se colocan en capas sucesivas los refuerzos sintéticos y suelo seleccionado y compactado. De esta manera se avanza en altura hasta lograr la cota de diseño en los diferentes sectores. La solución propuesta permite construir el sistema de defensa a pesar de la muy baja compacidad del terreno, siendo además la misma una solución del tipo flexible, capaz de soportar asentamientos importantes posibles de ocurrir en este tipo de suelo de fundación. Por otro lado, el método constructivo, el terraplenado de fundación y la necesidad de compactación del suelo entre los refuerzos de geotextil, producirían mejoras significativas en el terreno, por lo que gran parte de las deformaciones esperadas ocurrirían durante el período de construcción de la defensa (Onodera et al. 2004).

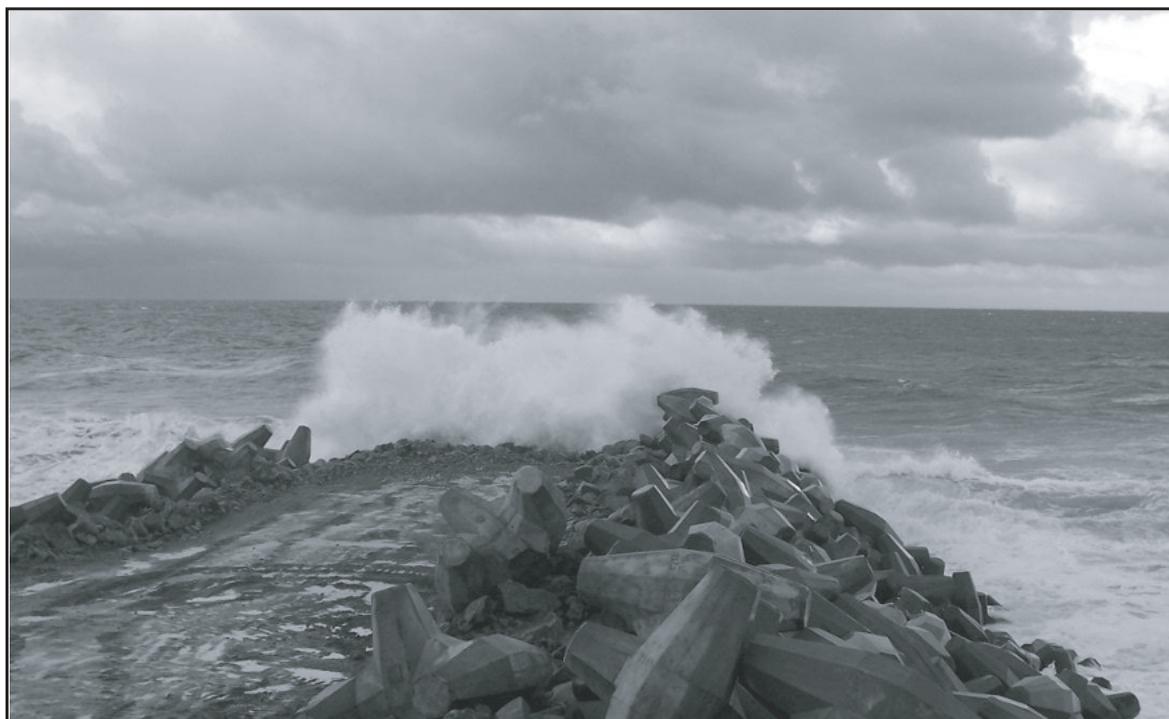
FOTO 2. LA PROLONGACIÓN DE LA ESCOLLERA DURANTE LA CONSTRUCCIÓN, PROGRESIVA + 100, MAYO DE 2005.

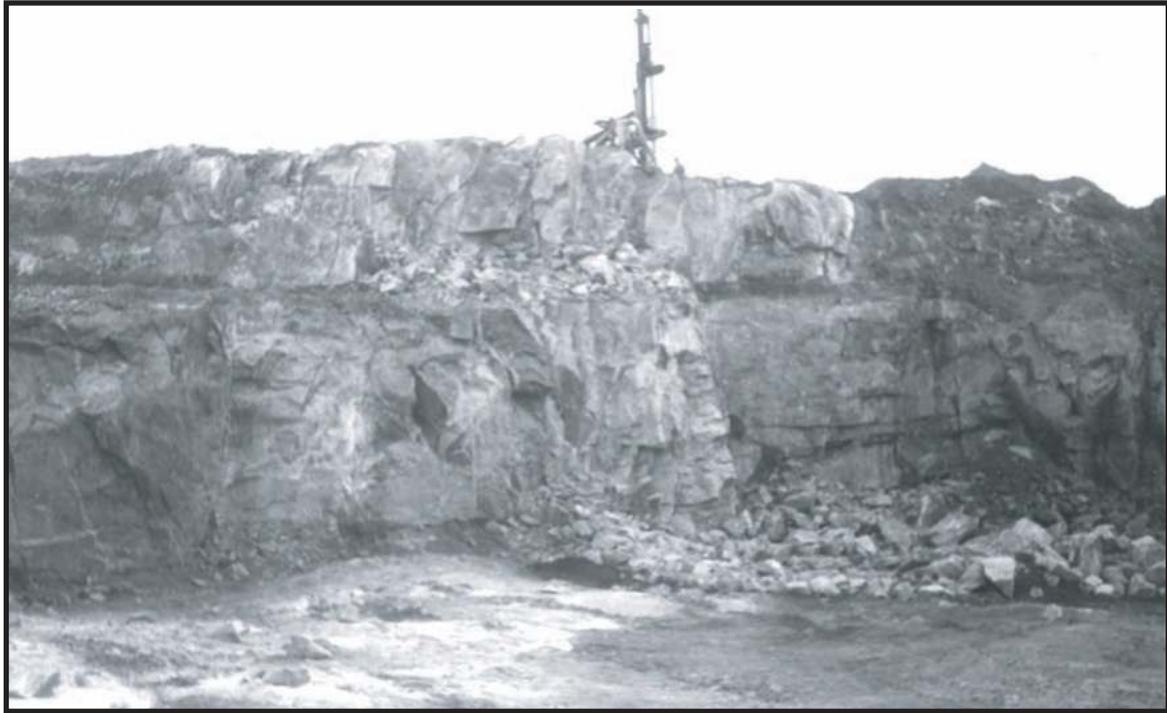
FOTO 3. VISTA DEL FRENTE DE EXPLOTACIÓN, CANTERA NAPALEOFÚ.

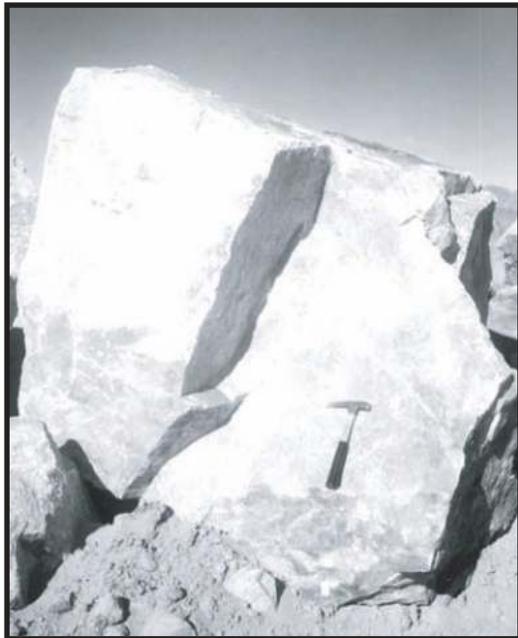
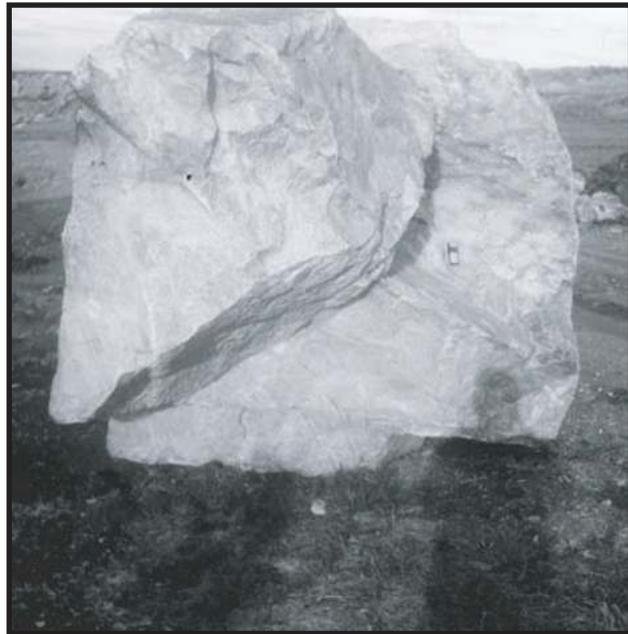
FOTO 4 / 5. BLOQUES DE MIGMATITA CALCOALCALINA 1 Y 2 (ver texto).

Como ya se comentara, la preocupación era saber si estos valores, válidos para la roca intacta, eran extrapolables a bloques rocoso del tamaño de tres metros cúbicos, por ejemplo, que son los constitutivos del pie de la escollera. Se consideró asimismo que el parámetro crítico a evaluar era la resistencia a la compresión simple σ_c , por varias razones, entre ellas:

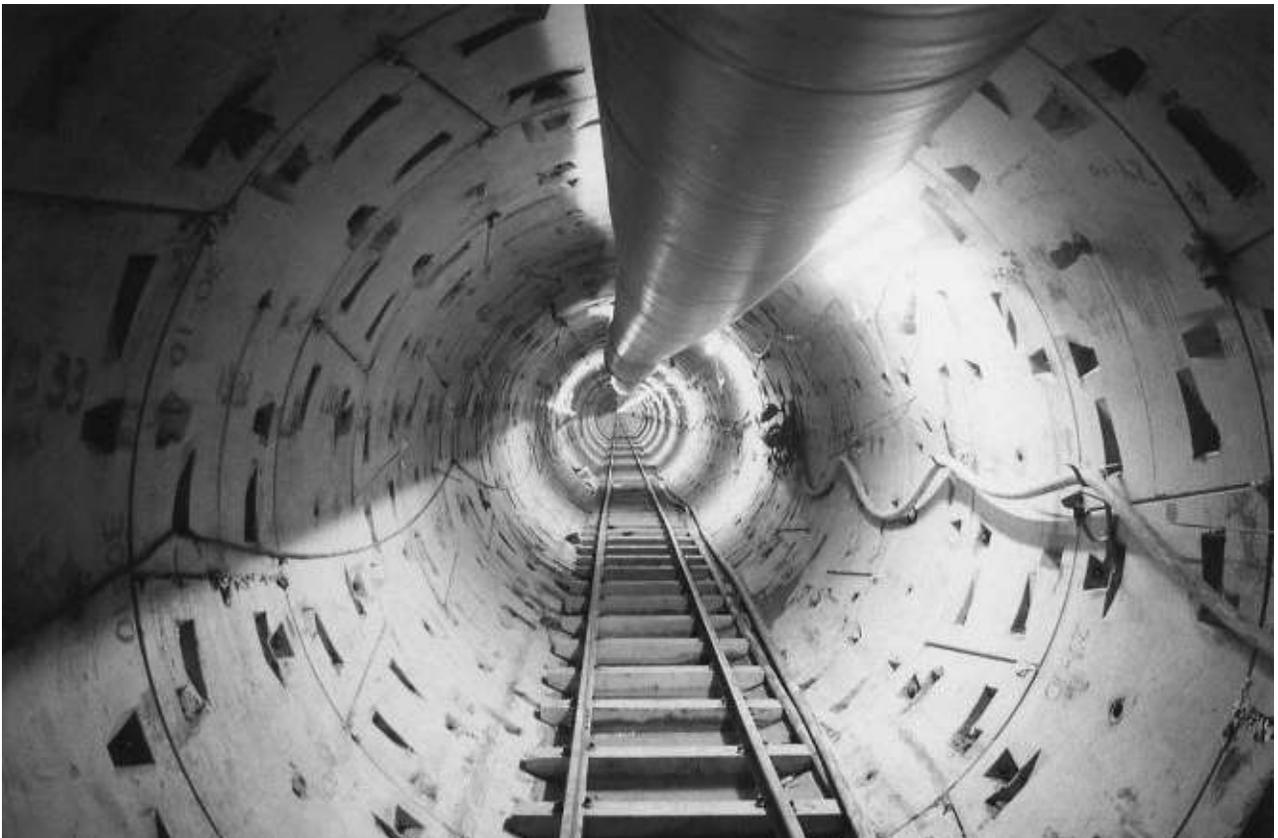
FIGURA 6. TÚNEL DE 2,80 MTS DE DIÁMETRO.
