Número 21 • 2005

Revista de Geología Aplicada a la Ingeniería y al Ambiente

DIQUE EN PERMAFROST ANTÁRTICO CON TERMOSIFONES DE CONVECCIÓN LÍQUIDA (LAGO BOECKELLA, BAHÍA ESPERANZA).

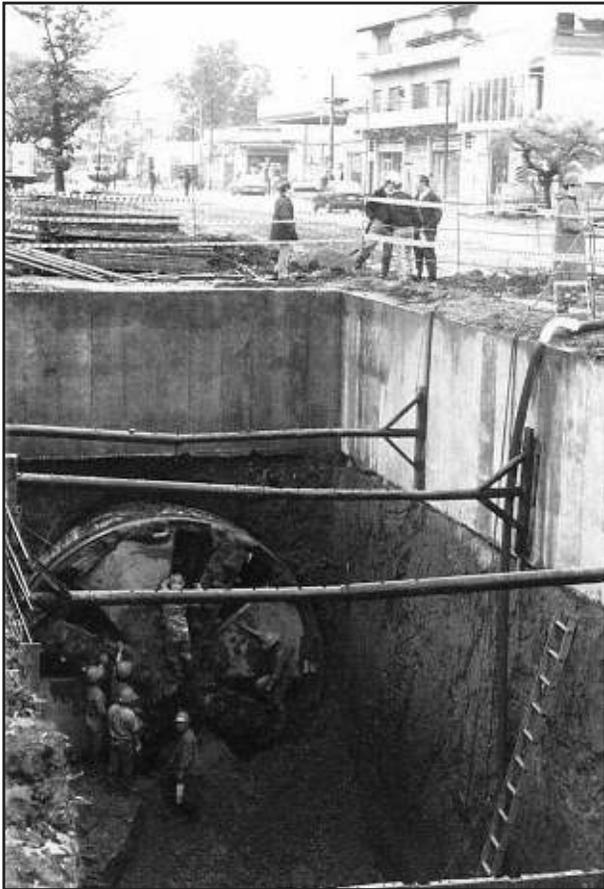
FIGURA 7. TÚNEL DE 4,40 MTS. SALIDA DE LA MÁQUINA TUNELADORA EN EL POZO DE MANIOBRAS.

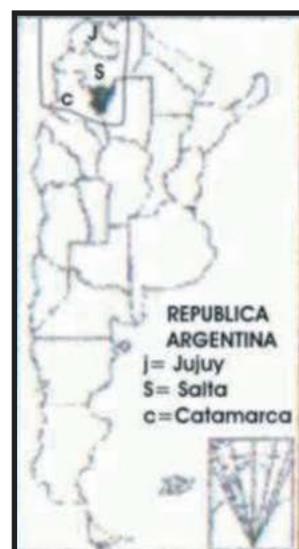
FIGURA 1

importancia de los movimientos tectónicos cuaternarios, particularmente Pleistocenos-Holocenos en la provincia de Tucumán y el NOA. Dichos movimientos están indubitablemente concatenados con la actividad sísmica, y por sobre todo relacionados con el “Peligro Sísmico” para todo tipo de obras de ingeniería (Fig.N° 1).

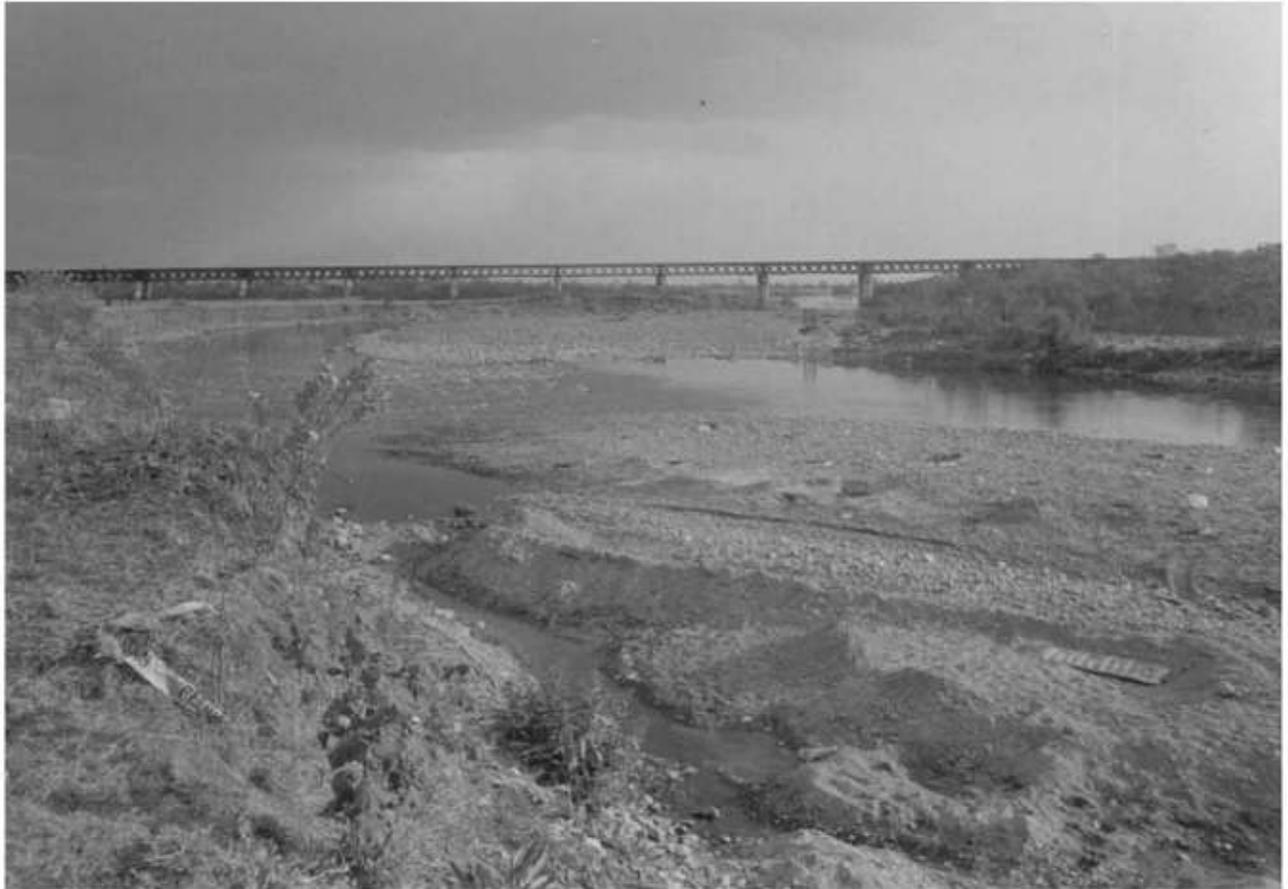
FOTO RIO ROMANO.

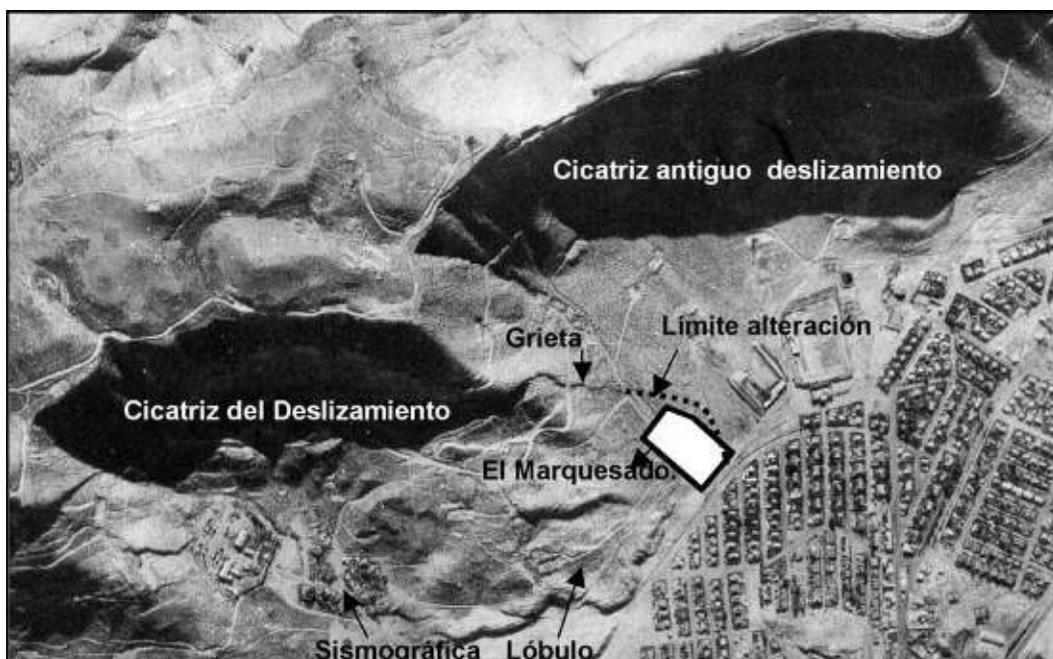
FIGURA 4.

En base a antecedentes, topografía, fotointerpretación y relevamiento de campo se deduce que la reptación y los deslizamientos son procesos de inestabilidad que se mantuvieron activos desde tiempos geológicos en el faldeo sur del Cerro Hermitte. Evidencia de ello es el rasgo geomorfológico al noreste del deslizamiento estudiado, que indica un proceso similar, de mayor escala, mucho más antiguo, e inactivo ya que se preserva solo la cicatriz (Figura 4).

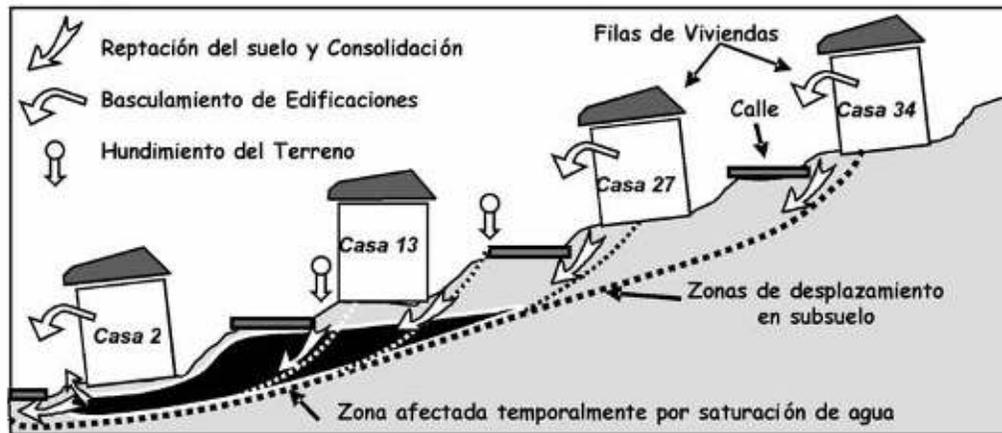
FIGURA 8. ESQUEMA CONCEPTUAL DE LOS MOVIMIENTOS EN EL SECTOR ESTE DEL BARRIO EL MARQUESADO.

En la Figura 8, se ilustra un esquema conceptual del efecto del reptaje potenciado con los hundimientos por las pérdidas en el sector este del barrio, originando severos deterioros.

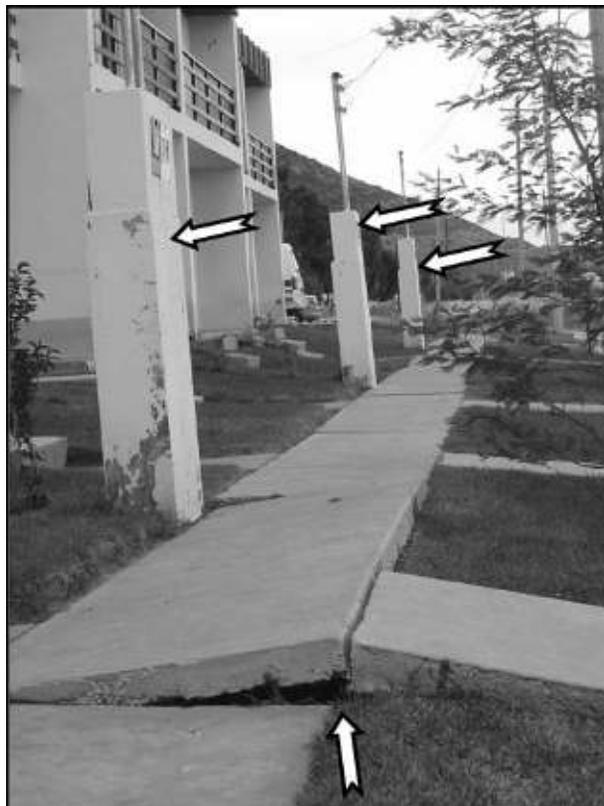
FIGURA 10.

La inclinación de los pilares de luz hacia las viviendas, principalmente en el sector noreste de la Fila 1 (Figura 10), se debió al empuje sobre el extremo enterrado del pilar, arrastrado por la reptación del suelo en sentido de la pendiente. Las flechas indican la dirección del desplazamiento.

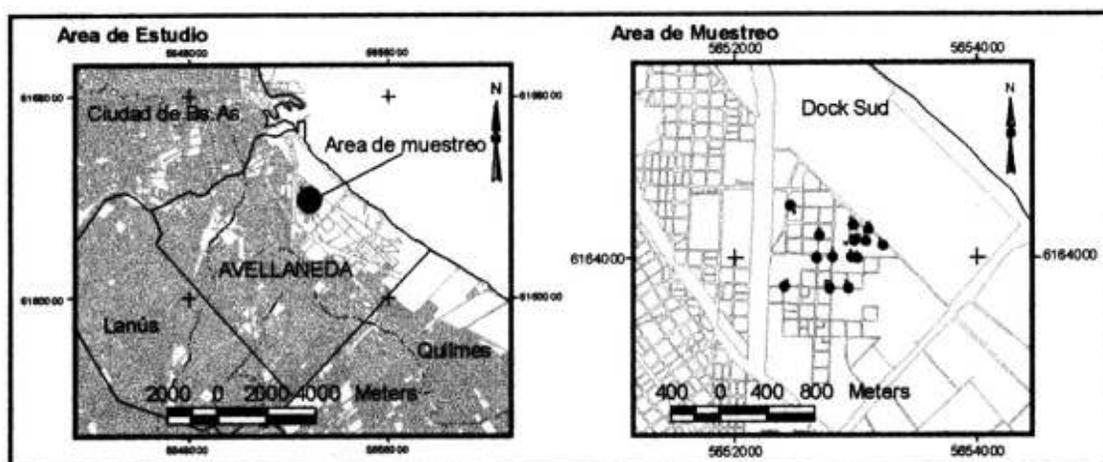
FIGURA 2. UBICACIÓN DE LOS PUNTOS DEL MUESTREO EN VILLA INFLAMABLE (Área del Polo Petroquímico Dock Sud)

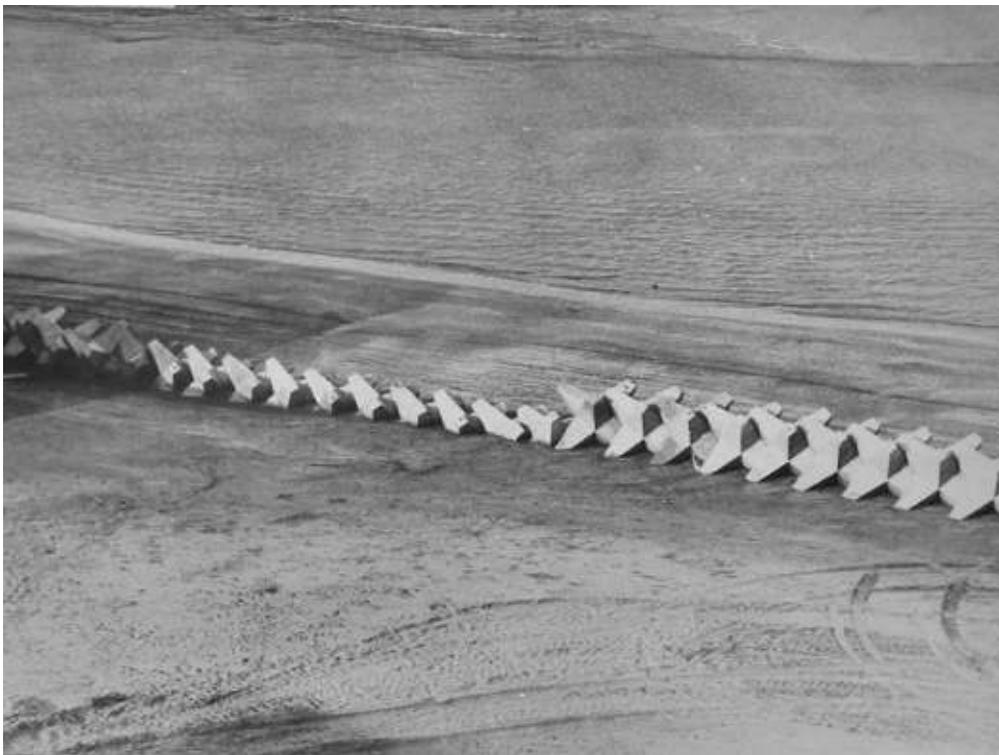
FIGURA 3. UBICACIÓN DE LOS TETRÁPODOS EN LA PLAYA

pérdida de los espacios de playa, se procedió a ejecutar una obra, constituida por la colocación de una hilera de tetrápodos de hormigón de 2 toneladas de peso promedio, conformando una línea paralela a la costa en el sector de playa distal (figura 3) o el pie de duna con el objeto de evitar así el retroceso de la línea de costa. Este tipo de obra es recomendada para defender la base de los

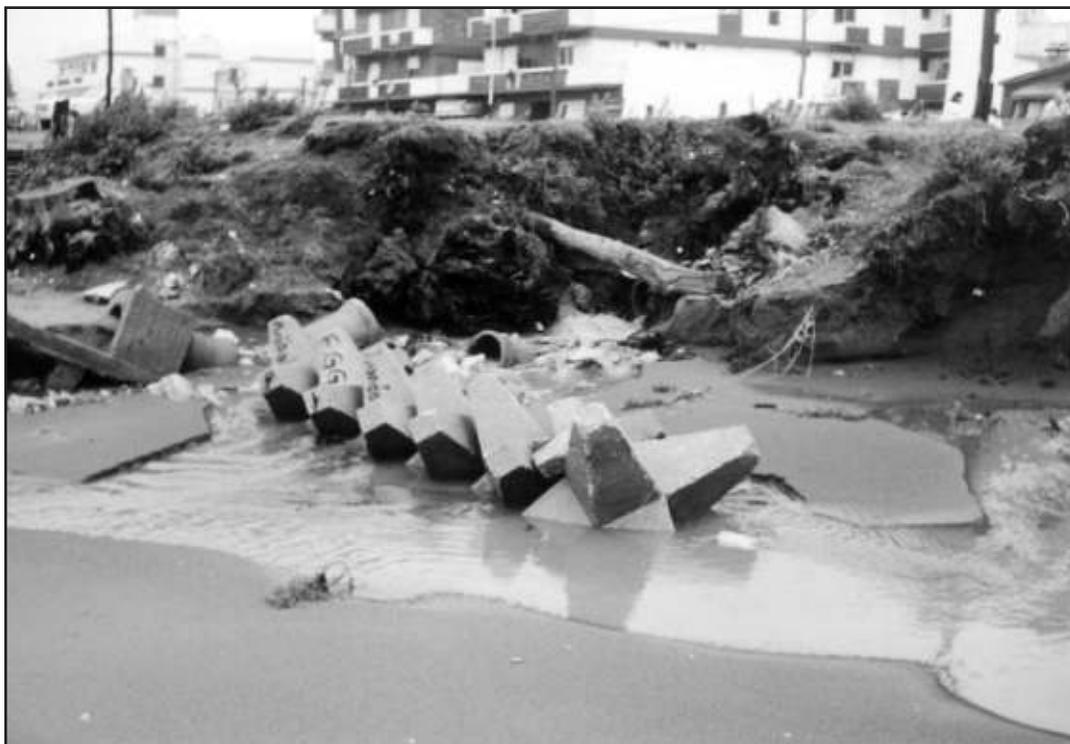
acantilados en donde la plataforma de abrasión le permite sustentabilidad a los tetrápodos. En la localidad de Santa Teresita, la ausencia de un substrato rocoso en las cercanías de la superficie, hizo que los tetrápodos al interactuar con el oleaje se hundieran sin alcanzar su finalidad como se observa en la figura 4.

FIGURA 4. HUNDIMIENTO DE LAS ESTRUCTURAS Y EVIDENCIAS DE EROSIÓN.

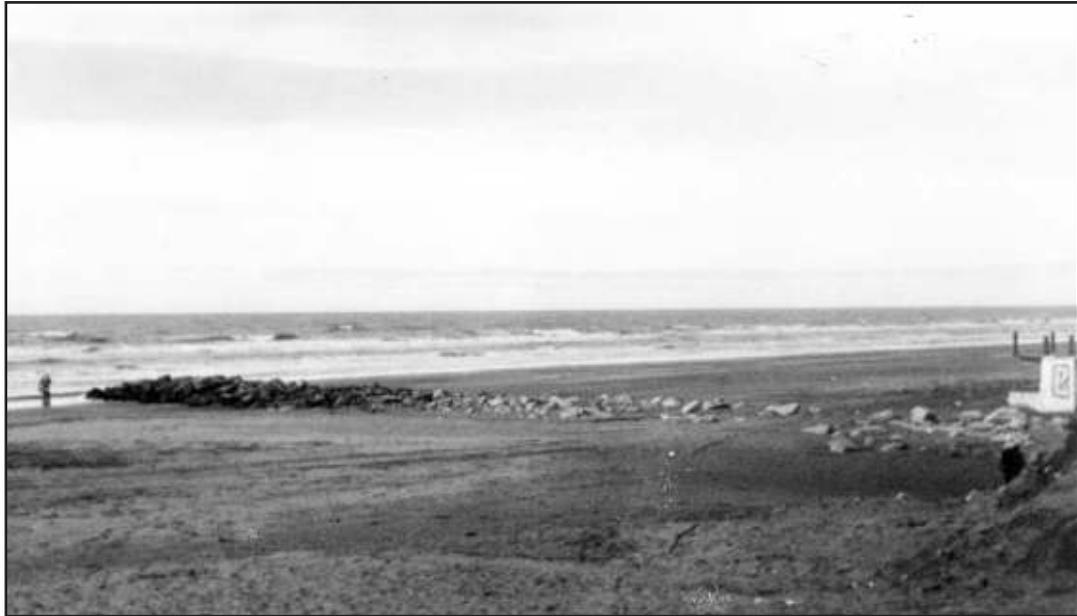
Los problemas se agravaron con el transcurso de los años. En 1987 se proyectó construir una batería de espigones desde la calle 23 a la 33, es así que en 1988 se construyó el primer espigón de este grupo (y único en el Municipio de La Costa, figura 5). El espigón se construyó en dirección perpendicular a la línea de costa con una longitud aproximada de 100 m y un ancho de 10 m. La altura del mismo no sobrepasó el metro de altura con respecto a la playa lindante con la excepción del sector del morro donde alcanzó 1.5m. Las rocas que lo componen son bloques de cuarcita tipo Mar del Plata con pesos que oscilaban entre 100 y 500 kg. Su localización es coincidente con la calle 27. La estructura se extiende sobre la playa distal y frontal, tiene como característica permanecer totalmente descubierto durante las bajamareas de sicigia y actúa interrumpiendo parcialmente la deriva litoral entre las pleamareas medias a máximas. Este tipo de espigones se los conoce con el nombre de semipermeable.

FIGURA 5. ESPIGÓN SUBSUMERGIDO, SANTA TERESITA.

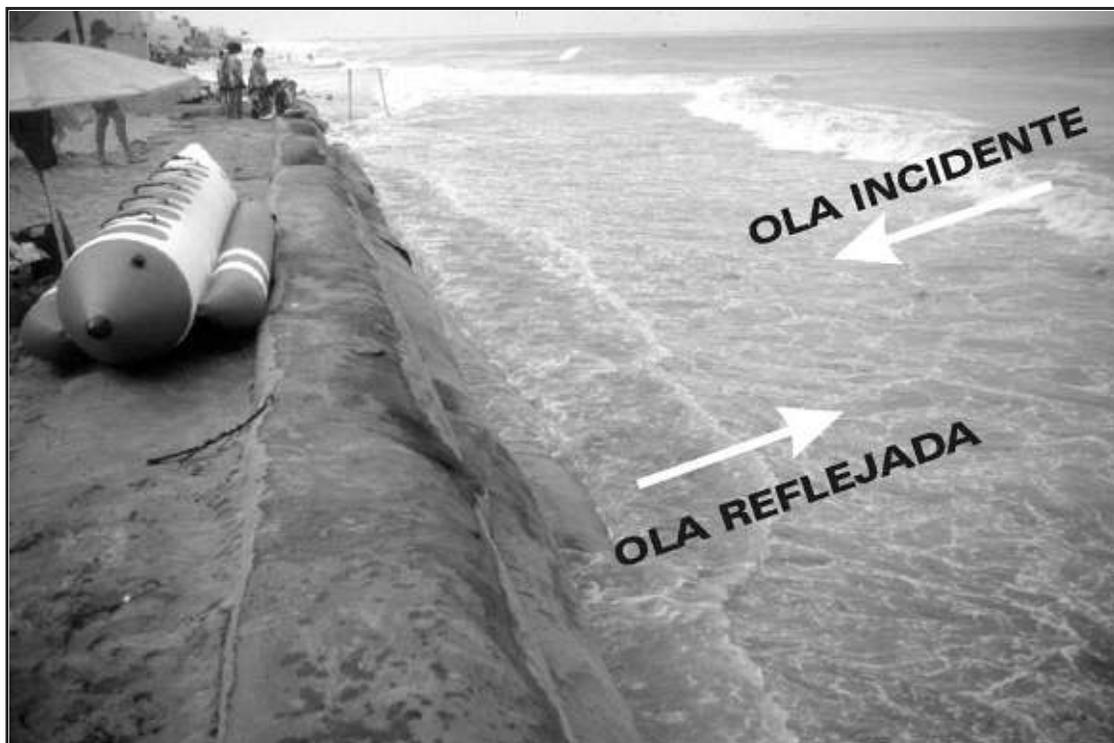
del nivel de la playa (figura 6). La base de suelo cemento rápidamente fue fracturada y desestabilizada por la acción de las olas y se produjo el socavamiento en los cierres laterales de las estructuras. La arena que rellena los gaviones, esta sometida a procesos de remoción en masa en el interior de los mismos generando fenómenos del reptaje, en el interior de las estructuras favoreciendo con el tiempo el vuelco de las mismas (figura 7). El geotextil utilizado presentó un rápido deterioro ante las condiciones meteorológicas imperantes y el trato inadecuado de los turistas.

FIGURA 6. REFLEXIÓN DE OLAS, GENERADA POR LOS GEOTEXTILES.

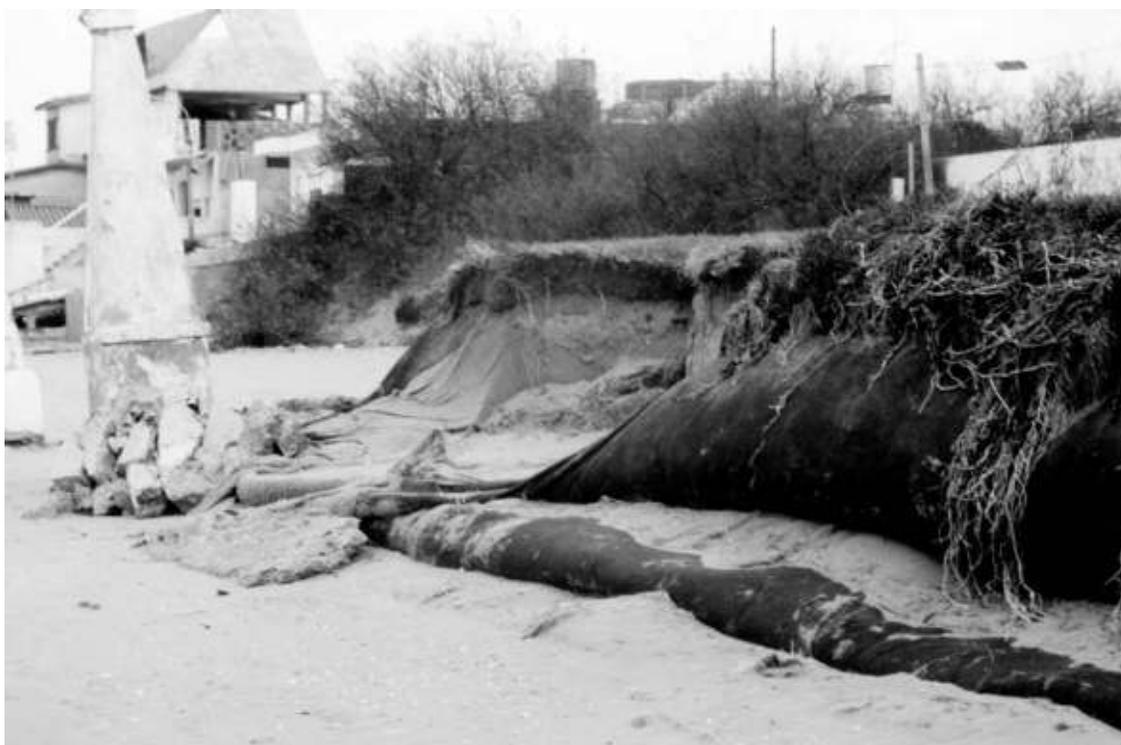
FIGURA 7. DETERIORO DE LAS ESTRUCTURAS DE GEOTEXTIL.

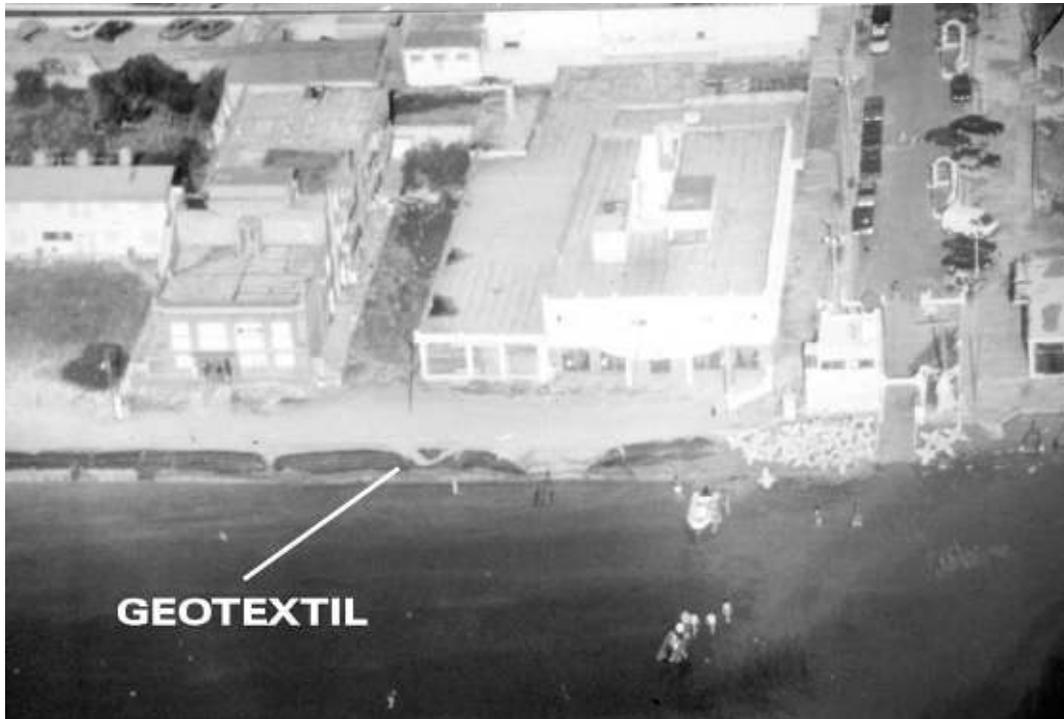
FIGURA 8. DESCENSO DEL NIVEL DE PLAYA AL FRENTE DE LOS GAVIONES DE GEOTEXTIL, DESAPARICIÓN DE LA PLAYA DISTAL, SE OBSERVA LA FALTA DE ARENA CUBRIENDO LAS ESTRUCTURAS. MAR DEL TUYÚ.
