# Proyecto de refuerzo del puente sobre el arroyo Paranay-Guazú – Estudio de caso

**Resumen**—El presente Estudio de Caso corresponde al proyecto de refuerzo de un puente sobre el Arroyo Paranay-Guazú, ubicado en el kilómetro 1502,65 de la Ruta Nacional N°12, en la Provincia de Misiones, Argentina. Se trata de un puente carretero que vincula los departamentos de Montecarlo y Libertador General San Martín. Las ciudades más importantes que comunica son Posadas y El Dorado. El proyecto original del puente data del año 1961. Tiene una longitud total de 204 m, formado por nueve vanos de 20 m y dos vanos (correspondientes a los extremos sobre ambas márgenes del cauce) de 12 m cada uno. El paso del tiempo ha generado graves deterioros en la estructura del puente, haciendo necesaria su intervención para rehabilitarlo y reforzarlo para llevarlo a la categoría A-30 de la Dirección Nacional de Vialidad. El proyecto de refuerzo consiste en la búsqueda de una alternativa que minimice las intervenciones necesarias sobre la estructura existente, con el condicionante de mantener en todo momento media calzada habilitada al tránsito.

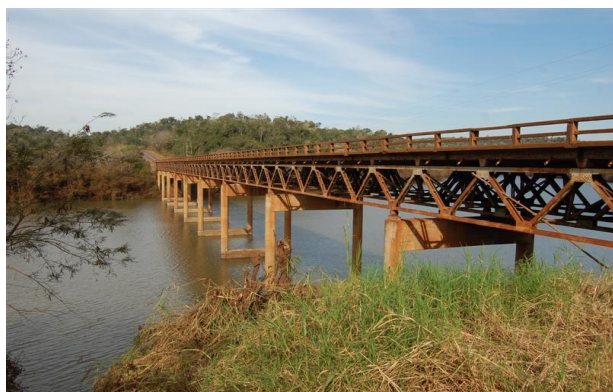
extremos sobre ambas márgenes del cauce) de 12 m cada uno. La calzada tiene 8,40 m de ancho, teniendo un carril de circulación por sentido, y dos veredas peatonales de 0,65 m de ancho, totalizando un ancho de 9,70 m. En la Fig. 1 se observa una vista general de puente.

Fig. 1. Vista lateral del puente.

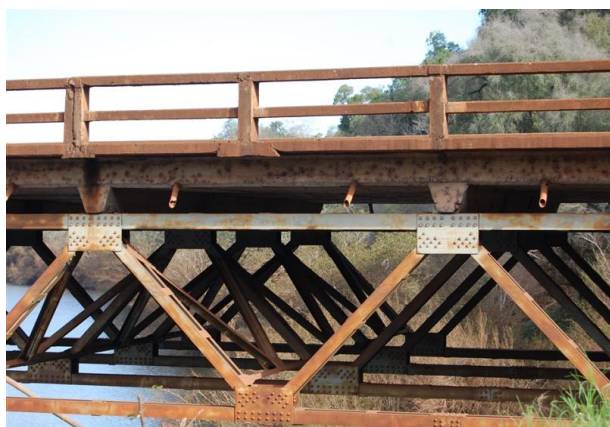
La superestructura consiste en una losa de hormigón armado que descarga sobre nervios transversales, también de hormigón armado, ubicados cada 4 m. La losa es soportada por cuatro vigas metálicas reticuladas, sobre cuyos nudos se apoyan los nervios transversales de hormigón armado, como se aprecia en la Fig. 2.

Fig. 2. Vista lateral de las vigas reticuladas, nervios transversales, losa y barandas laterales.

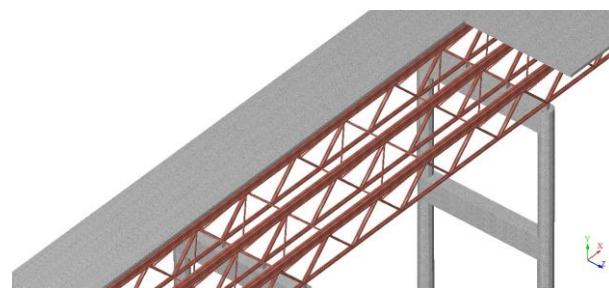
Para el cálculo de los elementos estructurales de la propuesta de refuerzo se modeló la estructura en tres dimensiones, tal como se aprecia en la Fig. 7.

Fig. 7. Modelo 3-D del puente. Pilas, Vigas reticuladas y Losa de H°A°.
