Estudo da recuperação de áreas degradadas por erosão no Município de Franca, São Paulo, Brasil

Reclamation study of degraded lands by erosion process: Franca, São Paulo, Brazil

Rotta, Cláudia Marisse dos Santos ✉ - Zuquette, Lázaro Valentin

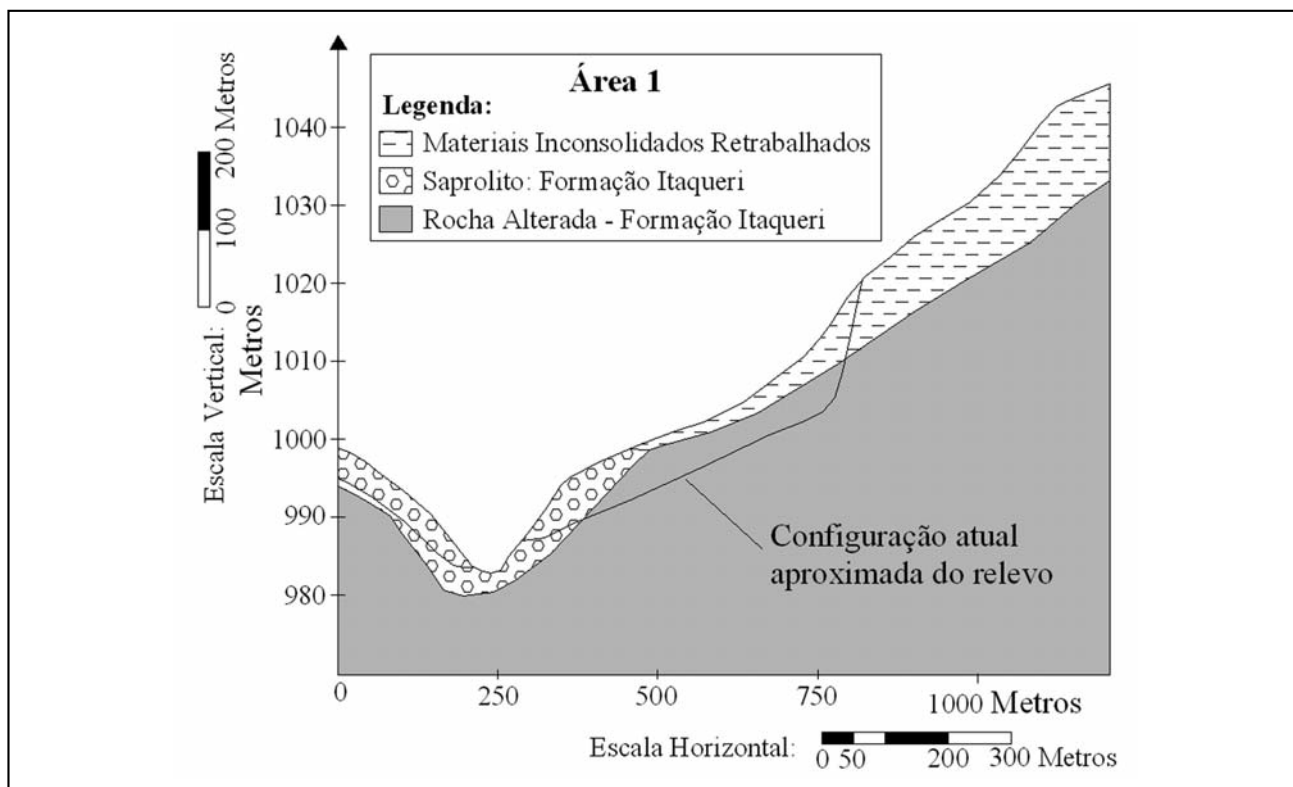
Em termos de relevo e da disposição dos materiais geológicos, o perfil representado na Figura 6 mostra esquematicamente a situação geral dessa área. Pela figura pode-se observar a forma como a atividade de recuperação modificou a situação original. O perfil em questão foi gerado a partir da base topográfica de escala 1:12.500; apresentando exagero na escala vertical (sobrelevação) para melhor representação dos diferentes materiais presentes na área.

Figura 6. Perfil Geológico com a distribuição dos materiais geológicos e representação da superfície atual e anterior da Área 1. (Sobrelevação igual a 12, sendo o exagero vertical em função da melhor visualização dos materiais representados)

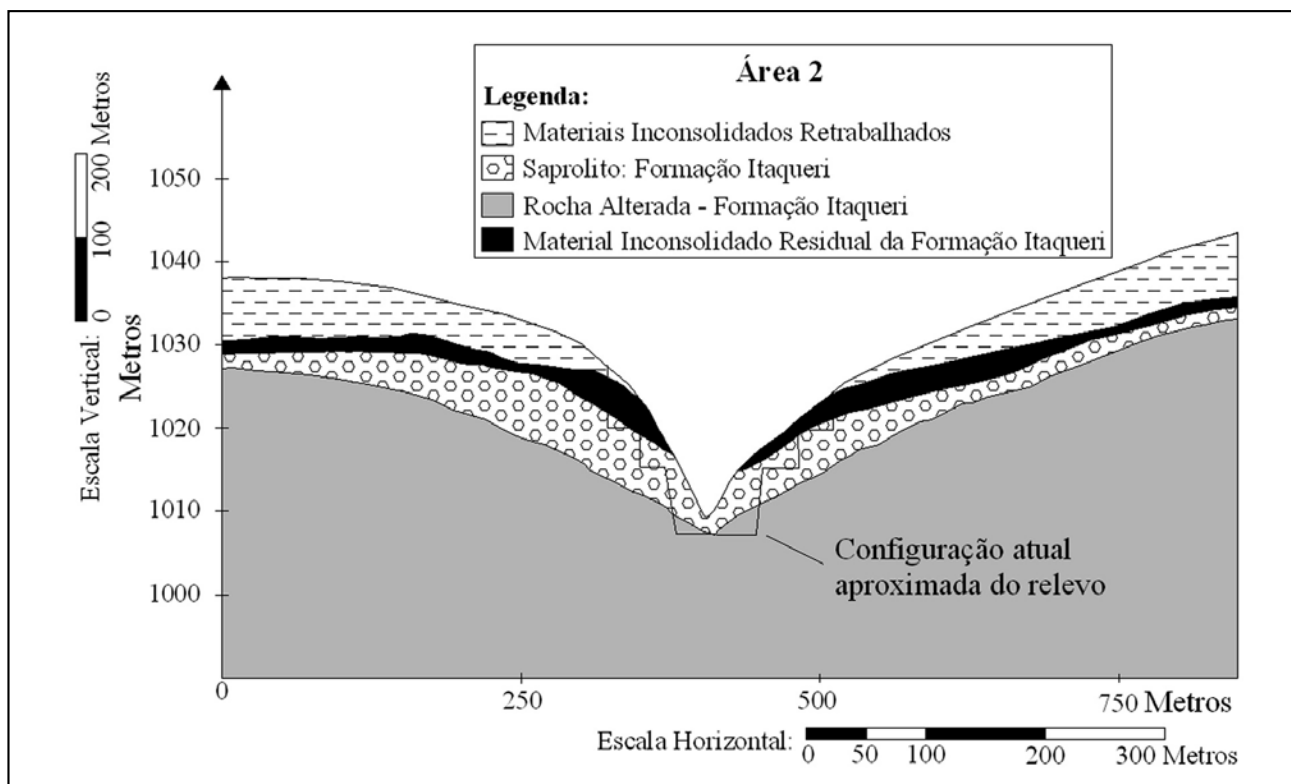
Em sequência, a Figura 9 representa o relevo anterior à recuperação, assim como as modificações geradas pelo retaludamento e os materiais geológicos encontrados na área em questão. Esse perfil, gerado a partir da base topográfica 1:12.500 apresenta exagero vertical da ordem de 6,7, aproximadamente, com o objetivo de facilitar a representação dos diferentes materiais.

Figura 9. Perfil Geológico com a distribuição dos materiais geológicos e representação da superfície atual e anterior da Área 2 (Sobrelevação 6,7 para facilitar a visualização dos materiais).

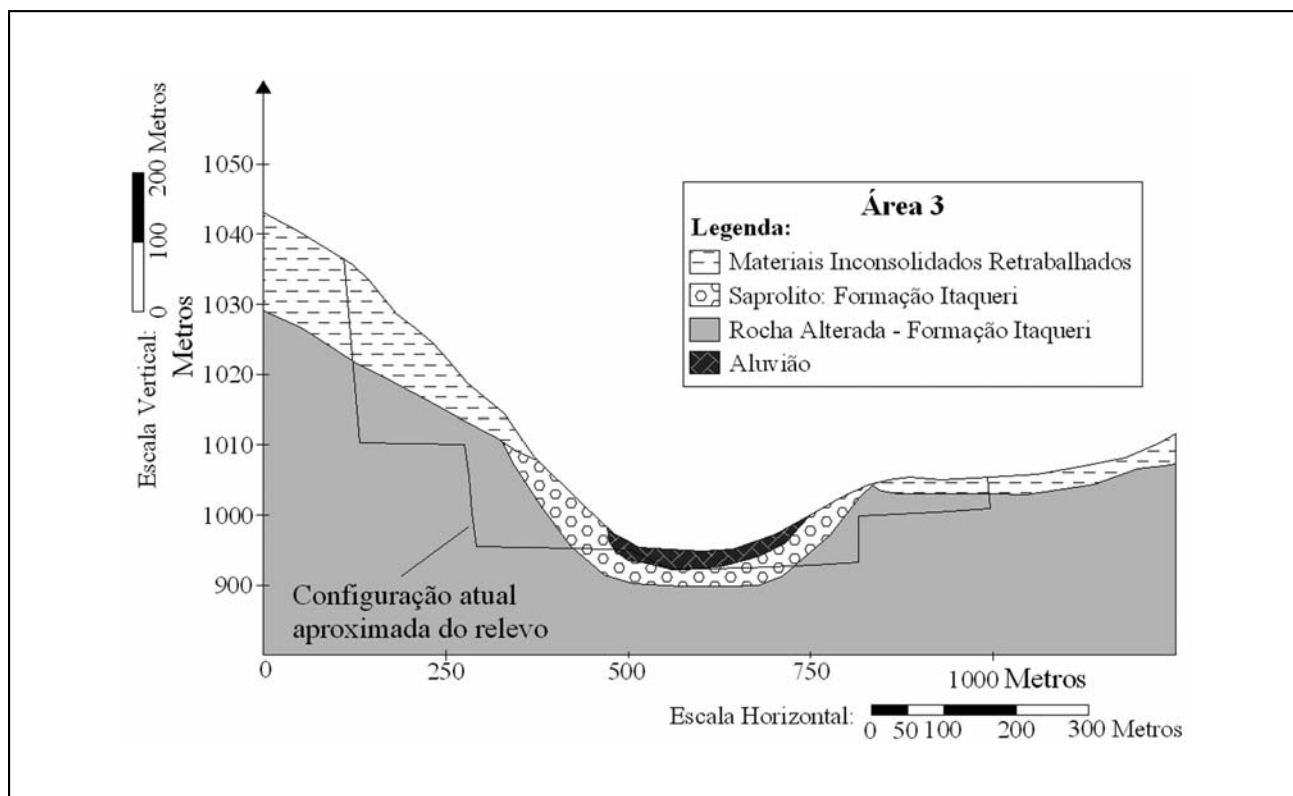
Observando-se o Perfil da Figura 13, pode-se comparar a configuração original do relevo e a atual, modificada pelas atividades de reabilitação; associadas à disposição dos materiais geológicos. O perfil em questão, gerado a partir da base topográfica de escala 1:12.500, apresenta exagero vertical igual a 10, para facilitar a visualização dos materiais geológicos.

Figura 13. Perfil Geológico com a distribuição dos materiais geológicos e representação da superfície atual e anterior da Área 3 (Sobrelevação 10 para facilitar a visualização dos materiais).

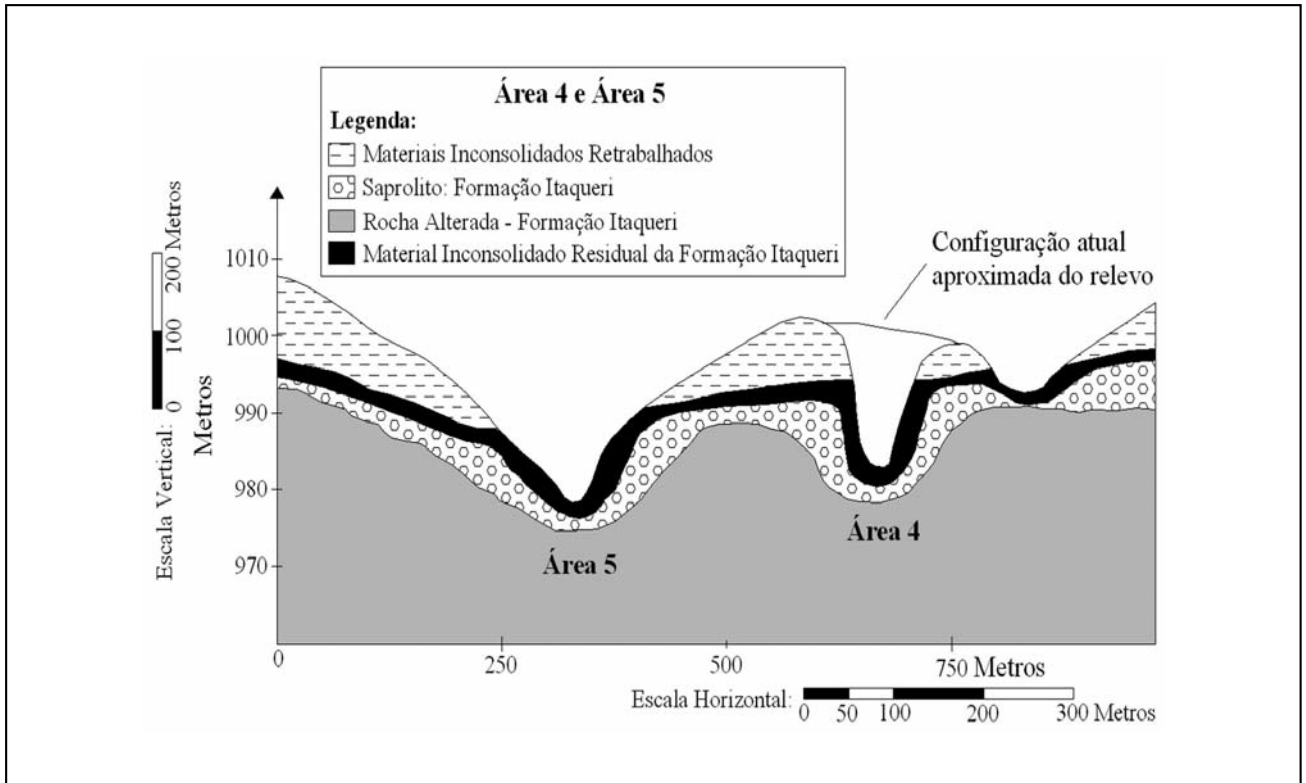
Figura 15. Perfil Geológico com a distribuição dos materiais geológicos e representação da superfície atual e anterior das Áreas 4 e 5 (Sobrelevação igual a 7,7 para facilitar a visualização dos materiais).

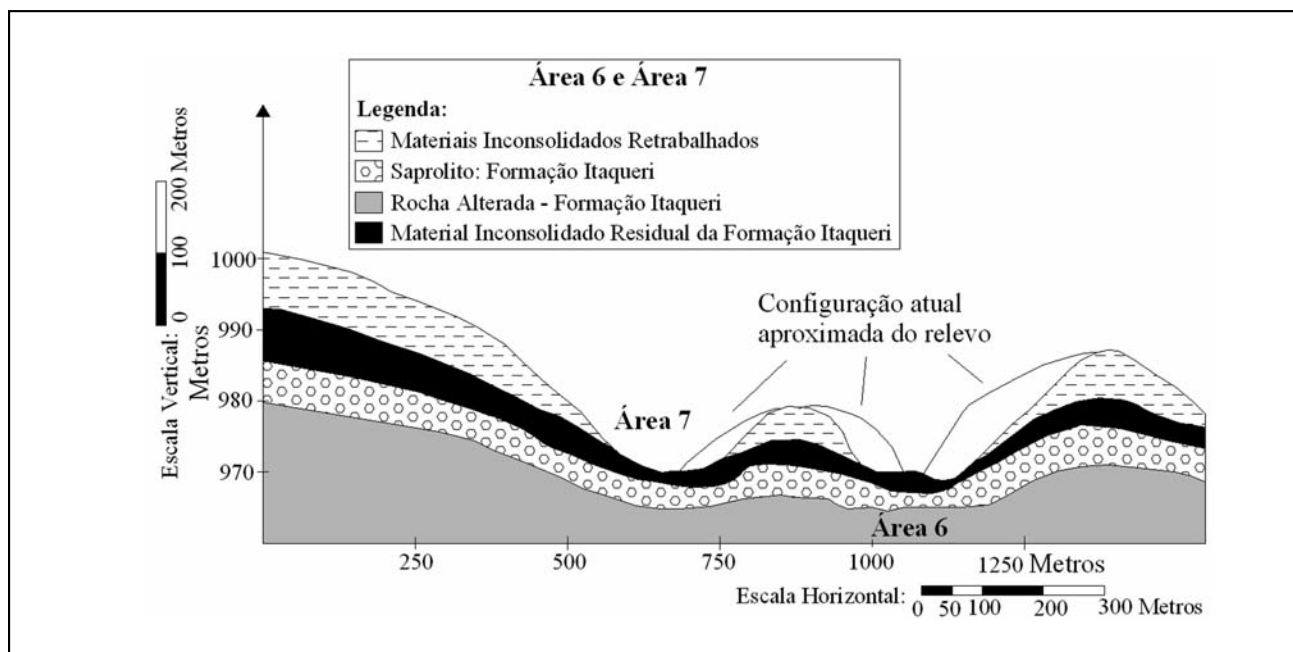
O perfil representado pela Figura 21 indica a disposição dos materiais geológicos, assim como a configuração atual e original do relevo, tanto da Área 6, quanto da Área 7. Este perfil foi gerado a partir da base topográfica de escala 1:12.500, e

Figura 21. Perfil Geológico com a distribuição dos materiais geológicos e representação da superfície atual e anterior das Áreas 6 e 7.
