*Caso clínico***Retratamiento endodóntico y rehabilitación con resina reforzada con fibras de vidrio cortas.
Reporte de un Caso****Endodontic retreatment and rehabilitation using composite resin reinforced with short glass
fibers. Report of the case**

Facultad de Odontología. Universidad de Carabobo

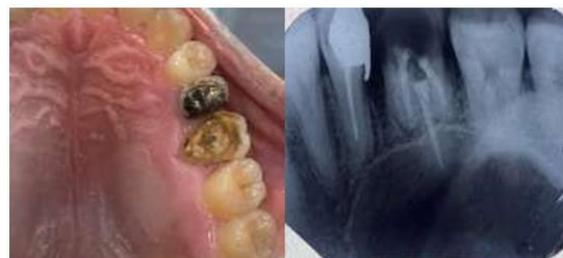
Paciente masculino de 48 años, acude a la consulta odontológica asintomático, por presentar fractura coronaria en zona superior derecha, al examen intraoral se observó pérdida extensa de sustancia calcificada en la UD 16 7.6 (ICDAS 6) (ICCMS 7) con exposición de tratamiento endodóntico, que compromete cara oclusal, palatina, y parcialmente cara distal y mesial (Fig. 1 Izq.).

Se realizó radiografía periapical de la UD 16 (Fig. 1 der.) para observar la extensión de la fractura coronaria, en el tercio coronal se observó imagen radiolúcida compatible con desmineralización de tejido dentario y tratamiento endodóntico previamente realizado. Además, se observó imagen radiolúcida de forma redondeada asociada a la raíz mesiovestibular de la UD 16 y ensanchamiento del espacio del ligamento periodontal en la misma raíz compatible con periodontitis apical asintomática.

Figura 1. Izq. Fotografía estado inicial; Der. Radiografía, estado inicial del elemento dentario

El plan de tratamiento ejecutado fue un retratamiento endodóntico, debido a que la fractura coronaria comprometió el sellado tridimensional de la endodoncia previamente realizada, lo que provocó un infiltrado corono apical de bacterias observándose a su vez una lesión periapical en desarrollo sin resolución, por la obturación radicular previa.

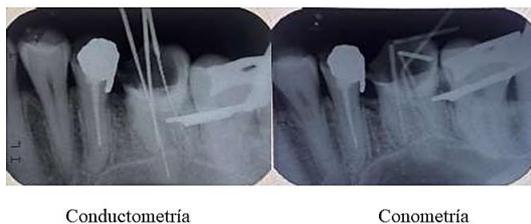
Para la conformación de los conductos se utilizó una única lima por conducto de la siguiente manera, lima #30 a 14mm en la raíz palatina, lima #40 a 18mm para la raíz mesiovestibular (MV) y una lima #30 a 15mm para la raíz distovestibular (DV), asegurándose con el localizador apical y la radiografía de conductometría (Fig. 3), siendo estas mismas la longitud de trabajo definitiva del sistema de conductos.

Figura 3. Radiografías de conductometría y conometría realizado

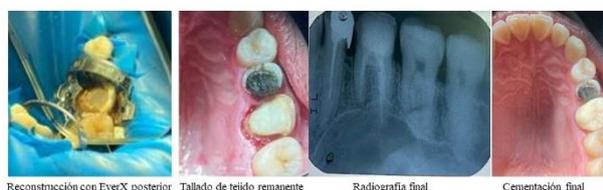
Por último, se realizó el control radiográfico de la UD #16 para evaluar el sellado marginal de la restauración, observando tercio coronal una imagen radiopaca que es compatible con restauración en buen estado (Fig. 4).

Figura 4. Fotografías y radiografías del procedimiento y resultados

La gutapercha fue eliminada del sistema de conductos radiculares en 2 citas, en donde el acceso a la cavidad fue cerrado rigurosamente utilizando teflón y cemento provisional fotocurado (Fig. 4). Luego de realizada la desobturación, se irrigó con abundante solución de hipoclorito de sodio al 0,5% y permeabilización de los conductos para evaluar longitud tentativa con lima preserie #10.

Para reconstruir la cavidad se eligió una resina compuesta reforzada con fibras cortas de vidrio (Fig. 4) utilizando la técnica incremental horizontal y fotocurando por 20 segundos cada capa, la misma fue recubierta con resina compuesta convencional, con la que también se ejecutó la elevación de margen profundo de las paredes palatina, mesial y distal.

El siguiente paso fue retirar el aislamiento absoluto para realizar el tallado del tejido remanente con una fresa de diamante troncocónica de extremo redondeado de grano grueso (Fig. 4) con la finalidad de realizar una restauración indirecta tipo Overlay, luego se adaptó el provisional de acrílico autopolimerizable para mantener el contorno gingival y proteger el tallado con un cemento temporal a base de óxido de zinc-eugenol autopolimerizable.
