Cambios inducidos por obras portuarias en ambientes de playa, Quequen provincia de Buenos Aires, Argentina

La zona de estudio ha estado signada por la construcción del puerto de Quequén desde las primeras décadas del siglo XX. El puerto Quequén presenta una localización estratégica para la exportación de los productos agropecuarios de la región del Sudeste bonaerense. Este puerto está conformado por dos escolleras, una al Noreste de 572 m y otra al Sur de 1200 m. En el año 2005 se inició la reparación, remodelación y prolongación de la escollera Sur. La obra estuvo destinada a disminuir las condiciones de olas en el interior del canal de acceso y mejorar las condiciones de navegación reduciendo además el tiempo de acceso y egreso de los buques al puerto. Esta obra ha generado preocupación y controversia social sobre la agudización de la erosión costera en las playas de las localidades de Quequén y Costa Bonita situadas al Este del puerto. En el presente trabajo se analizan las variaciones trimestrales del ancho de playa relevadas sistemáticamente desde el año 2004 al 2009. En el periodo analizado no se han encontrado evidencias concluyentes de la erosión costera previstas y adjudi

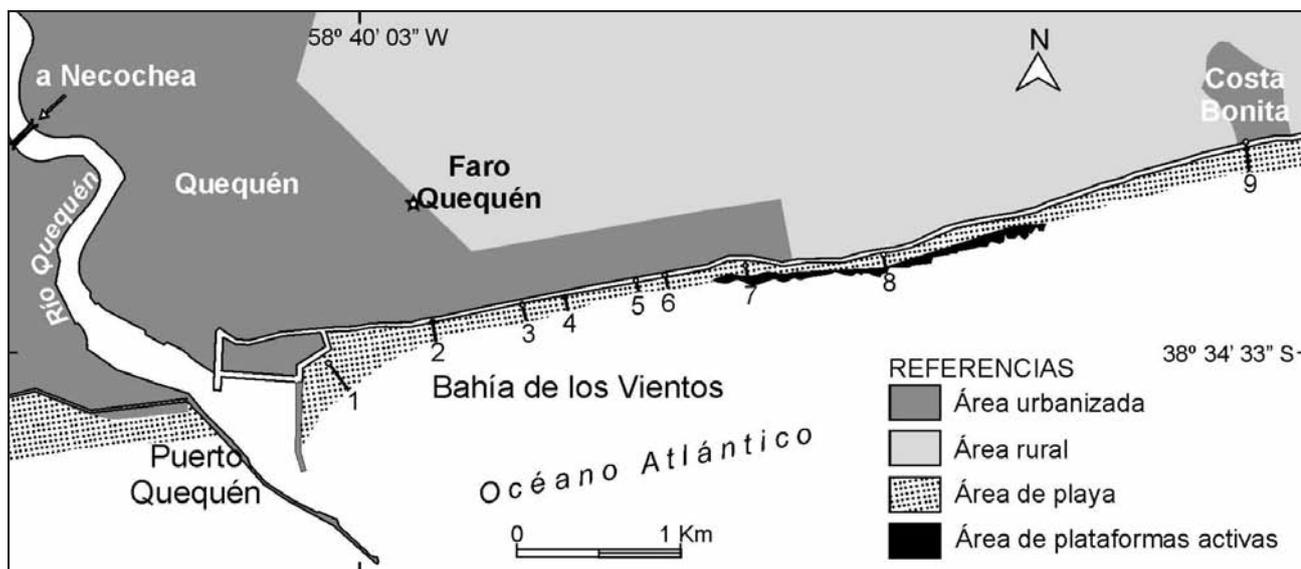
Figura 2. Ubicación perfiles de playa

Se realizaron relevamientos del ancho de playa (parte proximal y distal) con teodolito en nueve perfiles topográficos perpendiculares a la línea de costa, con una periodicidad trimestral, partiendo de puntos fijos relacionados con la red del Instituto Geográfico Nacional (Tabla 1, Figura 2).

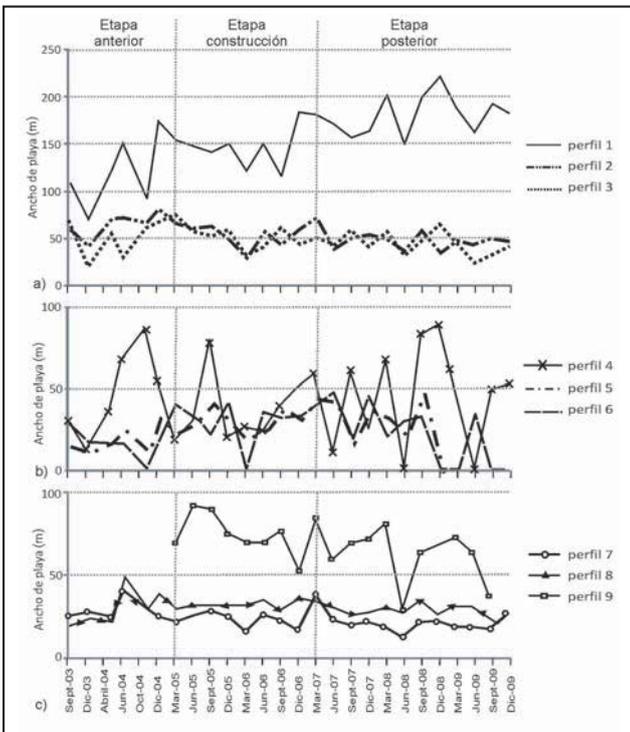
Los cambios en el ancho de la playa son diferentes en todos los perfiles. En el perfil 1 hay evidencias de una tendencia hacia el ensanchamiento, en tanto los perfiles 2 y 9 tienden hacia la reducción (aunque el ajuste es malo en todos los casos, las pendientes pueden considerarse significativas, $p > 0,001$). La playa de los perfiles 3, 4, 5, 6, 7 y 8 no presentan ninguna tendencia (Figura 3 a, b, c).

Figura 3. Evolución del ancho de playa durante el periodo estudiado. a) Perfiles 1, 2 y 3. b) Perfiles 4, 5 y 6. c) Perfiles 7, 8 y 9.

Los relevamientos estacionales realizados trimestralmente desde septiembre de 2003 a diciembre de 2009, indican que los cambios en el ancho de la playa son diferentes en todos los perfiles. Si bien no se perciben variaciones con un patrón estacional, ocurren variaciones de perfil en perfil que difieren en magnitud y en carácter. Sólo en el perfil 1, el más cercano a la escollera, hay evidencias estadísticamente significativas de una ampliación del ancho de playa, en tanto los perfiles 2 y 9 tienden hacia la reducción. Los restantes perfiles relevados no muestran tendencias definitivas.

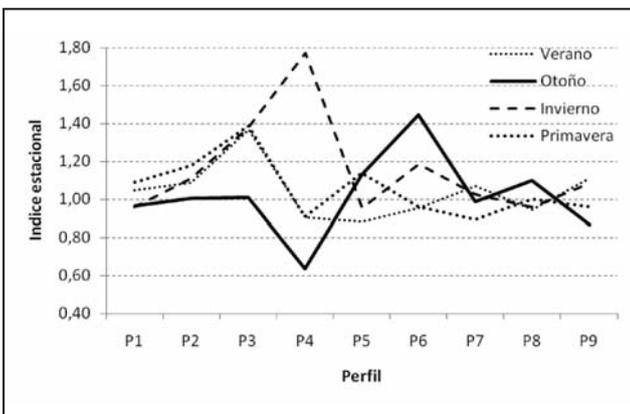
Los cambios del ancho de playa no presentan una componente estacional. Los resultados de las pruebas de hipótesis de ANOVA realizadas con los índices estacionales (SI) fueron no significativas en todos los perfiles ($p < 0,05$) (Figura 4). Se destacan, sin embargo tres índices: en el perfil 4 el valor máximo de invierno (1,77) y el mínimo de otoño (0,64) que indican ampliación y disminución excepcionales del ancho de playa, en tanto en el perfil 6 el índice de otoño es un máximo (1,45).

Figura 4. Índices estacionales.

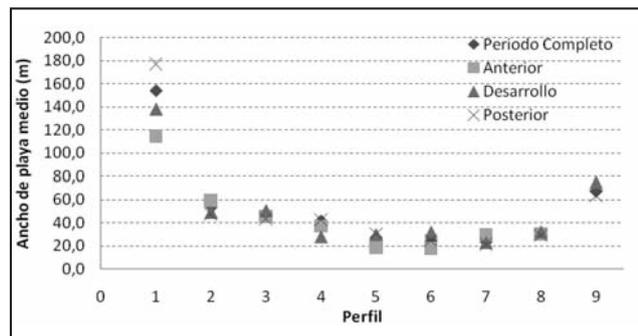
El análisis del cambio en el ancho de playa durante las etapas consideradas revela diferencias entre los perfiles. Las pruebas de ANOVA realizadas detectaron que los perfiles ubicados en el sector intermedio (3, 4, 5 y 6) y los más alejados (8 y 9), no presentan cambios. Los perfiles más cercanos a la escollera (1 y 2) y el perfil 7 mostraron diferencias significativas durante las tres etapas. En el perfil 1, si bien el ancho aumentó durante las etapas de C y P respecto a la etapa A, solo el ancho medio de la etapa P es significativamente mayor que el de las etapas A y de C. En los perfiles 2 y 7 el ancho de playa disminuyó desde la etapa A y se mantuvo con el mismo ancho en las etapas C y P ($p \geq 0,05$) (Tabla 2, Figura 5).

Figura 5. Ancho de playa promedio por etapas.

Por otra parte, durante el periodo de la construcción de la escollera el ancho de la playa se modificó sólo en el sector de los perfiles próximos a la obra (1 y 2) y los ubicados más al Este (7, 8 y 9). Una vez concluida la obra se restauró el ancho original o aumentó.

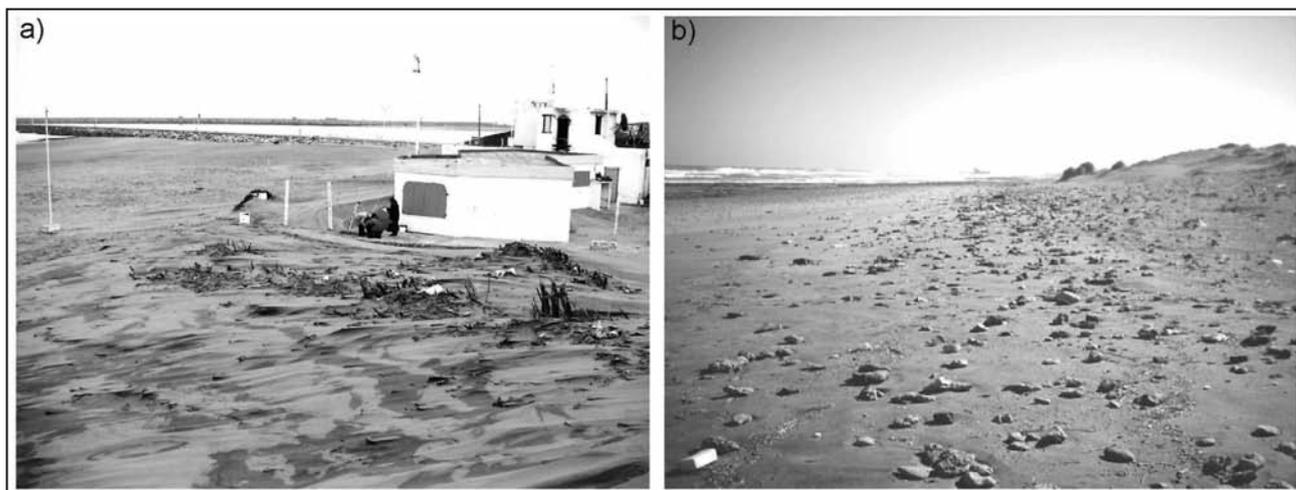
Desde un punto de vista granulométrico, las playas de los perfiles extremos 1 y 9 presentan un aspecto contrastante, en el caso del primero predominan arenas finas y medianas donde es posible advertir sobre la playa frontal y distal extensos mantos formados por ondulas de arena eólica; mientras que en el último, junto a arenas medianas y gruesas, se encuentran abundantes rodados de tormenta (Figura 6). En el resto de los perfiles predominan las arenas gruesas (3 al 6) y muy gruesas (7 y 8) (*del Río et al., 2010*).

Figura 6. Vista lateral a) Perfil 1 b) Perfil 9

Estas características permiten inferir que en el sector más próximo a la escollera la participación eólica en los procesos es más importante, mientras que hacia el oriente de la zona de estudio dominan las olas de alta energía en tanto los procesos de acumulación eólica son menos destacados.

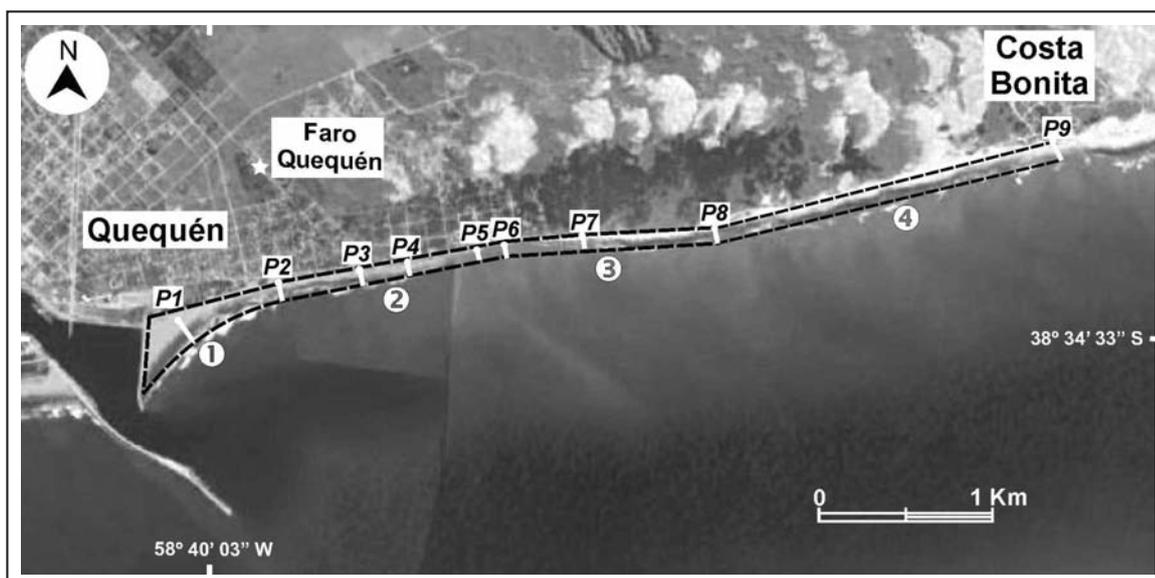
Por todo lo expuesto, el sector costero analizado comprendido entre la escollera Norte hasta Costa Bonita, en función de sus rasgos morfológicos, del comportamiento dinámico de los perfiles de playas y sus características texturales es susceptible de ser subdividido en cuatro sectores (Figura 7):

Figura 7. Sectores identificados en el área de estudio. P: Perfil, 1: Proximal, 2: Transición, 3: Playa de bolsillo, 4: Distal

1. Sector de acumulación proximal a la obra: Playa extensa con una playa distal muy bien desarrollada con predominio de arenas medianas a finas, con tendencia a la acumulación de sedimentos y alta participación de la componente eólica en el proceso de transporte y sedimentación. Corresponde al sector entre los perfiles 1 y 2.
2. Sector de transición: Playas de arenas con una porción distal pobremente desarrollada o ausente, con habitual exposición de plataformas de abrasión (restingas) en el perfil. Corresponde al sector, situado entre los perfiles 2 y 6, afectado fundamentalmente por la difracción de las

olas en la escollera Sur. Caracterizado por una gran variabilidad tanto en la extensión de las playas, como en el balance erosión-depositación (del Río et al., 2010). En el sector más oriental se forman barras intermareales que se mueven lateralmente hacia el Oeste alimentando los sectores de playa frontal y eventualmente aportan a la construcción de una playa distal en general pequeña. Por efecto de tormentas del otoño e invierno, estas barras suelen ser erosionadas y transportadas hacia la zona inframaral o incluso costa afuera.

3. Sector de playas de bolsillo: Playas con destacada presencia de material arenoso muy grueso a psefítico, de pequeña extensión, con porciones distales muy pobremente desarrolladas o ausentes, muy estables y con amplias plataformas de abrasión en la porción inferior del perfil. Corresponde al sector, situado al Este del perfil 6 hasta sector situado al Oeste del perfil 9.
4. Sector distal: Playas arenosas bien desarrolladas o con fuerte presencia de rodados de playa en la porción distal, en general son estables a erosivas y con presencia de plataformas de abrasión. Corresponde al sector, situado al Este del perfiles 8 hasta costa Bonita (perfil 9).
